URETEK CASE STUDY - WOHNBEBAUUNG:

Stabilisierung eines Mehrfamilienhauses

OBJEKT
Mehrfamilienhaus,
Mittenwald

MASSNAHME
Baugrundverstärkung,
leichte
Fundamentanhebung

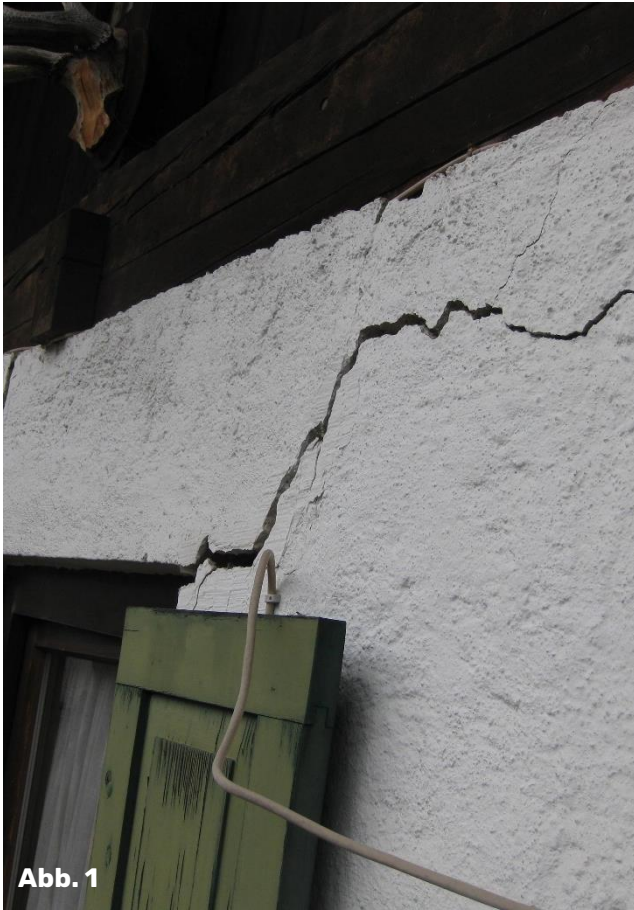
Abb. 1

An einem Mehrfamilienhaus sind vermutlich im Zusammenhang mit Jahre zuvor stattgefundenen, angrenzende Kanalbauarbeiten sowie eines Wasserrohrbruchs starke Setzungen und Risschäden aufgetreten. Wesentliche Hauptrisse mit bis zu 8 mm Öffnungsweite liegen im Innenbereich und weisen hierbei einen überwiegend horizontalen bis diagonalen Verlauf auf (Abb. 1). Das Rissbild deutet auf lastunabhängige Sackungen durch Bodenentzug unter den Fundamenten, wie es z.B. bei Unterspülungen der Fall ist. Den Beobachtungen der Bauherren zur Folge haben sich Risse vornehmlich im Frühjahr mit der Schneeschmelze bemerkbar gemacht. Aufgrund von Umbauten / Aufstockungen innerhalb der letzten 30 Jahre liegen nach Angabe des Statikers teilweise auch Überschreitungen der zulässigen Bodenpressung vor.

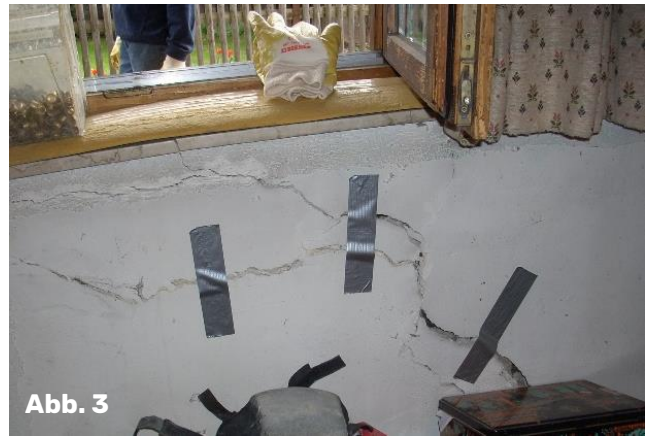
Abb. 3

In diesem Fall gelang es dem URETEK-Team eine Anhebung der abgesackten Fundamente von bis zu 6 mm zu erzielen. Die Risse konnten also bis zur erneuten Kraftdurchleitung geschlossen werden. Die Bauteilanhebungen und der Erfolg der Sanierungsmaßnahme machten sich durch das Aufwölben der Klebebänder (Abb. 3) bemerkbar, welche vor Beginn der Injektionen glatt über die Risse geklebt wurden.
