Anhebung und Stabilisierung einer Garage

OBJEKT
Garage, Ratingen

MASSNAHME
Baugrundverstärkung,
Bauteilanhebung

METHODE
URETEK
CompactInjection[®] (UCI)

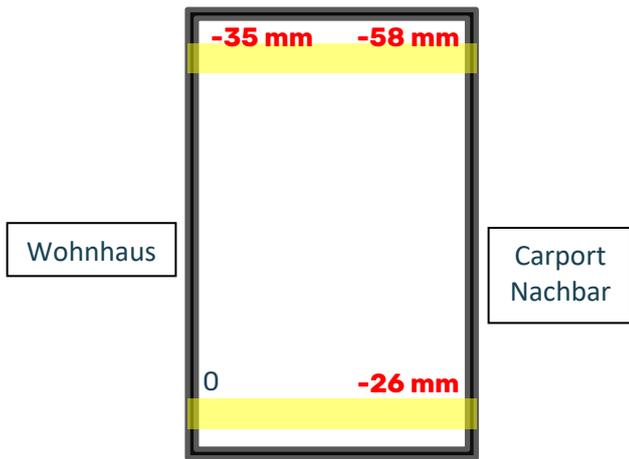
Abb. 1

An der verklinkerten Fertigteilgarage ist es zu Setzungen gekommen, die auf einen nicht ausreichend tragfähigen Baugrund zurückzuführen sind. Die Garage wurde über zwei quer verlaufende Streifenfundamente gegründet (Abb. 1). Aufgrund der ungleichmäßigen Setzungen neigt sich die Garage vom Haus weg, in Richtung des Nachbargrundstücks. Dies ist an der sich nach oben öffnenden Fuge zwischen Garage und Wohnhaus gut zu erkennen (Abb. 2).
