## Hohlraumverfüllung unter Bodenplatte

OBJEKT  
Kantine, Mannheim

MASSNAHME  
Hohlraumverfüllung

METHODE  
URETEK CavityFilling<sup>®</sup>

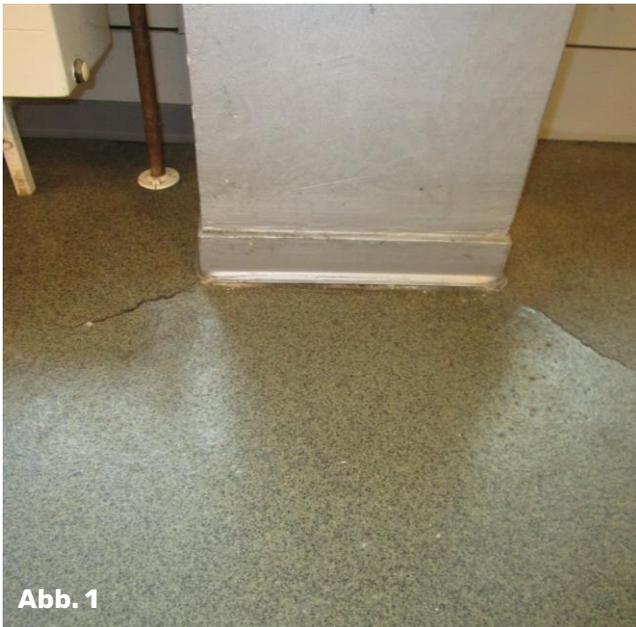
Im nicht unterkellerten Gebäude wurden an der Bodenplatte im Bereich der Kantine und der Küche Risse und Versätze/Absackungen im Randbereich zu den Stützen und in Richtung Raummitte entlang einer Fuge festgestellt (Abb. 1). Die Versätze liegen im Millimeter- bis Zentimeterbereich. Untersuchungen zeigten, dass unter der Bodenplatte Hohlräume von bis zu 40 cm bestehen und die Platte auf einer Fläche von ca. 88 m<sup>2</sup> hohl liegt (Abb. 2).

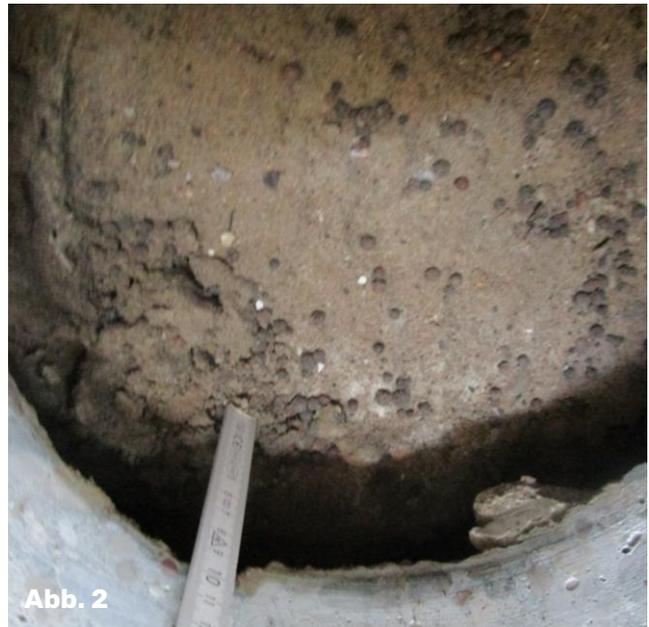
Die einfach bewehrte Bodenplatte im Schadensbereich hat eine Stärke von ca. 20 cm. Der Baugrund besteht bis in eine Tiefe von 4,5 m aus sandig-kiesigen Auffüllungen, die Schlacken, Aschen und Bauschuttreste sowie humose Anteile aufweisen. Als Ursache der Sackungen unterhalb der Bodenplatte können Konsolidierungssetzungen genannt werden, die vermutlich bereits unmittelbar nach

der Bauzeit begonnen haben, evtl. mit unzureichend ausgeführten Verdichtungsarbeiten im Vorfeld. Weiterhin ist anzunehmen, dass es zu Wassereinträgen und Ausspülungen/Umlagerungen von Feinkorn gekommen ist.
