URETEK CASE STUDY – KOMMUNALE EINRICHTUNGEN:

Anhebung und Lagestabilisierung im Klärwerk

OBJEKT
Nachklärbecken

MASSNAHME
Baugrundverstärkung
und Anhebung

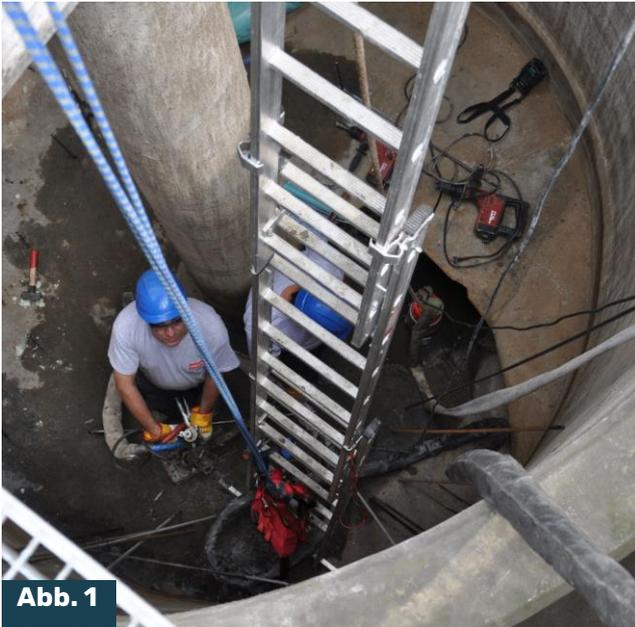
Abb. 1

Da die Fundamentsohle des Mittelbauwerks 1,8 m unter der Oberkante der Beckensohle gründet und aufgrund der begrenzten Platzverhältnisse im Inneren des Bauwerks (siehe Abb. 1) gestaltete sich die Ausführung für die URETEK-Mitarbeiter als besonders anspruchsvoll. Auch das Setzen der Bohrlöcher stellte sich als schwierig heraus, da der Sockel des Königstuhls aus ca. 1,5 m starkem Beton mit einem hohen Bewehrungsgrad errichtet worden war. Ein Teil der Arbeiten zur Baugrundverstärkung musste deshalb auch von außen durchgeführt werden, wie in Abb. 2 zu sehen ist.

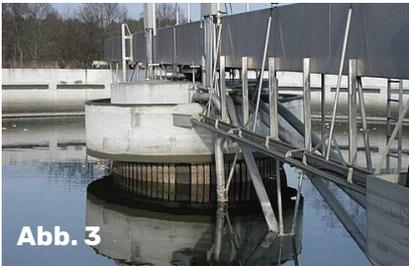
Abb. 3

Durch einen hohen, hochwasserbedingten Grundwasserstand bei gleichzeitig nicht vollständig gefülltem Becken war vermutlich die Sohlplatte in Feldmitte durch den Wasserdruck aufgewölbt. Dabei ist das Fugenband der Bauwerksfuge zwi-

schen dem Mittelbauwerk und der Sohlplatte abgerissen. Durch diese Öffnung wurden mehrere Kubikmeter Sand aus dem Untergrund in das Klärbecken gespült. Durch den Verlust des kraftschlüssigen Verbundes zum tragfähigen Boden hat sich das ca. 260 t schwere Mittelbauwerk einseitig um ca. 5 cm gesenkt und sich auf der gegenüberliegenden Seite um etwa 14 cm gehoben. Diese starke Schiefstellung ist sogar mit bloßen Auge (Abb. 3) sichtbar – das Becken konnte in diesem Zustand nicht mehr genutzt werden.

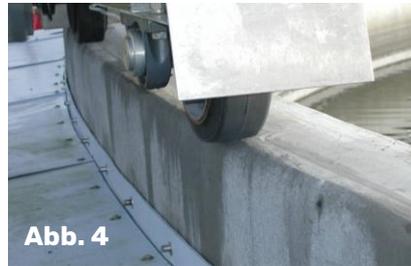
Nach den weiteren Instandsetzungsmaßnahmen, die das erneuern der Leitungen und der Bodenplatte beinhalteten, läuft das Laufrad wieder mittig (Abb. 5) und das Klärwerk kann seitdem weiterbetrieben werden. In Abb. 4 ist zum Vergleich der Zustand des Laufrads direkt nach dem Schadensfall dargestellt.
