Lagestabilisierung eines Maschinenfundaments

OBJEKT
Maschinenfundament
eines Schmiedehammers

MASSNAHME
Baugrundverstärkung,
leichte Anhebung

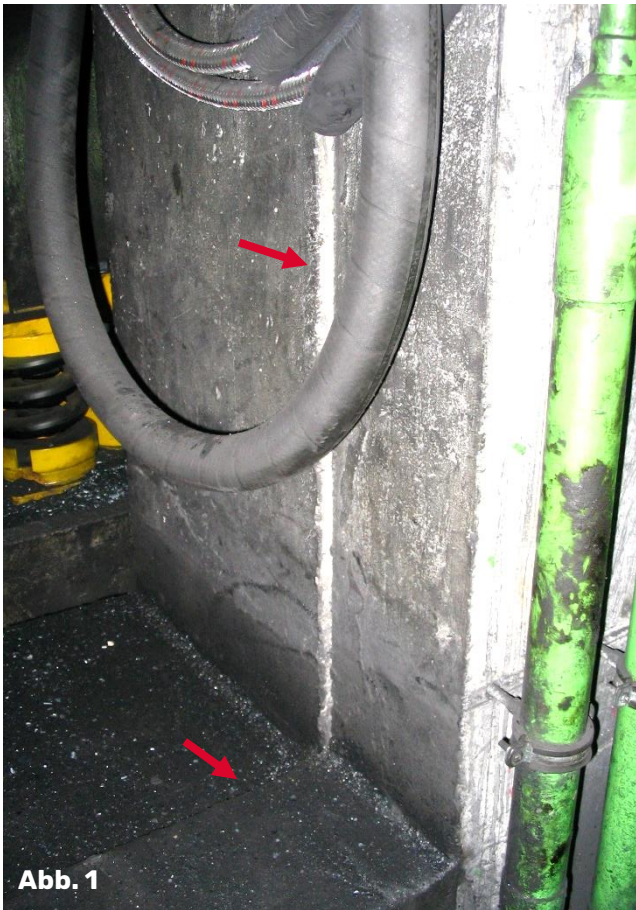
Abb. 1

Der Schmiedehammer befindet sich in einer Produktionshalle, die 1998/99 neu errichtet wurde. Das Gesamtgewicht beträgt ca. 80 t. Um die Belastungen durch den Betrieb des Hammers aufzufangen, wurde dieser auf ein Schwingfundament gestellt. Die Konstruktion hielt der Belastung lange stand, bevor eine Setzung des Maschinenfundamentes um ca. 20 mm festgestellt wurde. Die Setzung des Maschinenfundamentes (Höhenversatz und seitlichen Versatz) konnte an den Betonwänden des Durchstiegs festgestellt werden (Abb. 1).

Laut Untersuchungen eines Baugrundbüros ist die Setzung des Maschinenfundamentes mit großer Wahrscheinlichkeit auf die dynamische Belastung durch den hydraulischen Oberdruckhammer zurückzuführen. Baugrunduntersuchungen zeigen bis 3,30 m unter Hallenfußboden eine Auffüllung, bestehend aus schluffig-steinigen Sanden, sandig-steinigen Schluffen und Felsbruch mit sandigem Schluff, geringfügig vermischt mit Bauschuttresten, mitteldicht bis dicht gelagert. Unter dem Fundament soll eine Schottertragsschicht als Gründungspolster eingebaut worden sein. Ab 3,85 m unter Hallenfußboden steht verwitterter Fels an. Grundwasser wurde bei den Sondierungen nicht angetroffen.

Als Sanierungsverfahren wurden Injektionen von stark expandierenden, baugrundverstärkenden Polyurethanharzen mit den URETEK Methoden vorgeschlagen. Das verwendete Expansionsharz bietet den zusätzlichen Vorteil, dass aufgrund seiner elastischen Eigenschaften die dynamischen Belastungen durch den Schmiedehammer am besten kompensiert werden.

Durch 16 mm-Bohrlöcher wurde das URETEK Zweikomponenten-Expansionsharz direkt unter das Fundament sowie in einer Tiefe von 1,20 m in den Unterbau gepresst. Durch die Volumenvergrößerung der Harze (Polymerisation) und die dabei entstehende Expansionskraft wurden vorhandene Hohlräume aufgefüllt und der anstehende Untergrund soweit verdichtet, dass eine weitere Nachverdichtung aus der dynamischen Belastung des Schmiedehammers kaum noch möglich ist. Durch gezielte weitere Materialzugabe wurde danach die bauteilverträgliche Anhebung des Fundamentes in Richtung seiner Ausgangslage eingeleitet.

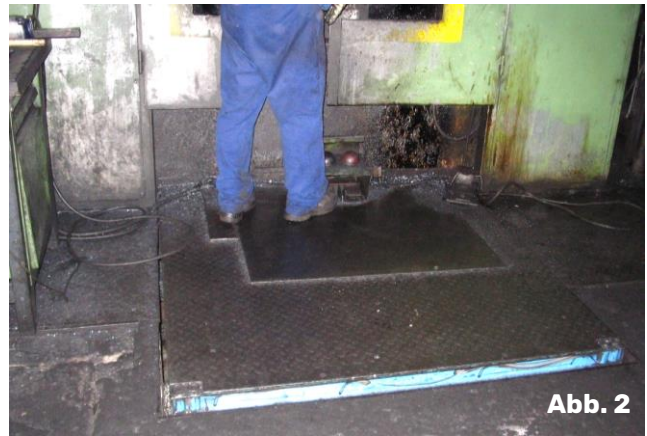
Abb. 2

Das Maschinenfundament wurde in einer Tiefe von ca. 2,60 m unter Hallenfußboden, getrennt von der Fundamentierung der Halle, gegründet. Die stahlbewehrte Bodenplatte des Fundamentes ist 0,60 m bzw. unter den Federelementen 1,05 m stark. Neben dem Hammerfundament verläuft ein

begehrter Kontrollschacht mit einem schmalen Durchstieg zum Fundament (Abb. 2 und 3). Unmittelbar neben dem Kontrollschacht, in einer Aussparung des Fundamentes, liegen zwei Entwässerungsleitungen.
