URETEK CASE STUDY - WOHNBEBAUUNG:

Stabilisierung eines Mehrfamilienhauses

OBJEKT
Mehrfamilienhaus,
Hamburg

MASSNAHME
Baugrundverstärkung

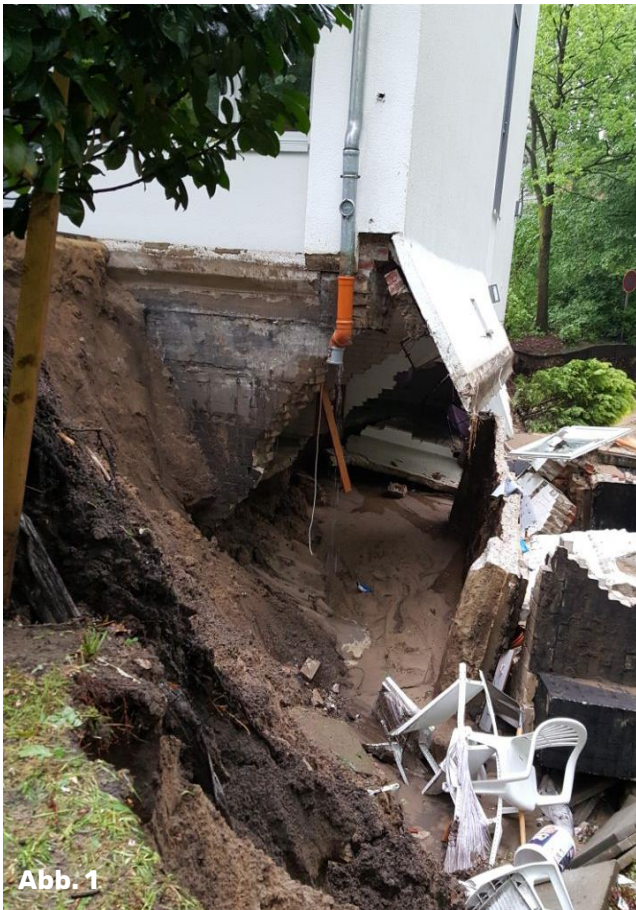
Abb. 1

südlichen Außenwand abgetragen. Mit dem äußeren Entzug der Bodenstütze und dem folgenden einseitigen Wasserdruck innerhalb des Kellers ergab sich der nach außen gerichtete Teileinsturz der Kelleraußenwand (Abb. 1). Als weitere Folge verschlechterte sich die natürliche Lagerungsdichte der im Gründungsbereich anstehenden, gewachsenen Sande erheblich. Diese Baugrundverformungen konnten durch die Bauwerkskonstruktion nicht schadensfrei aufgenommen werden; das Tragwerk reagierte mit erheblichen Rissbildungen, die als standsicherheitsgefährdend bewertet wurden.

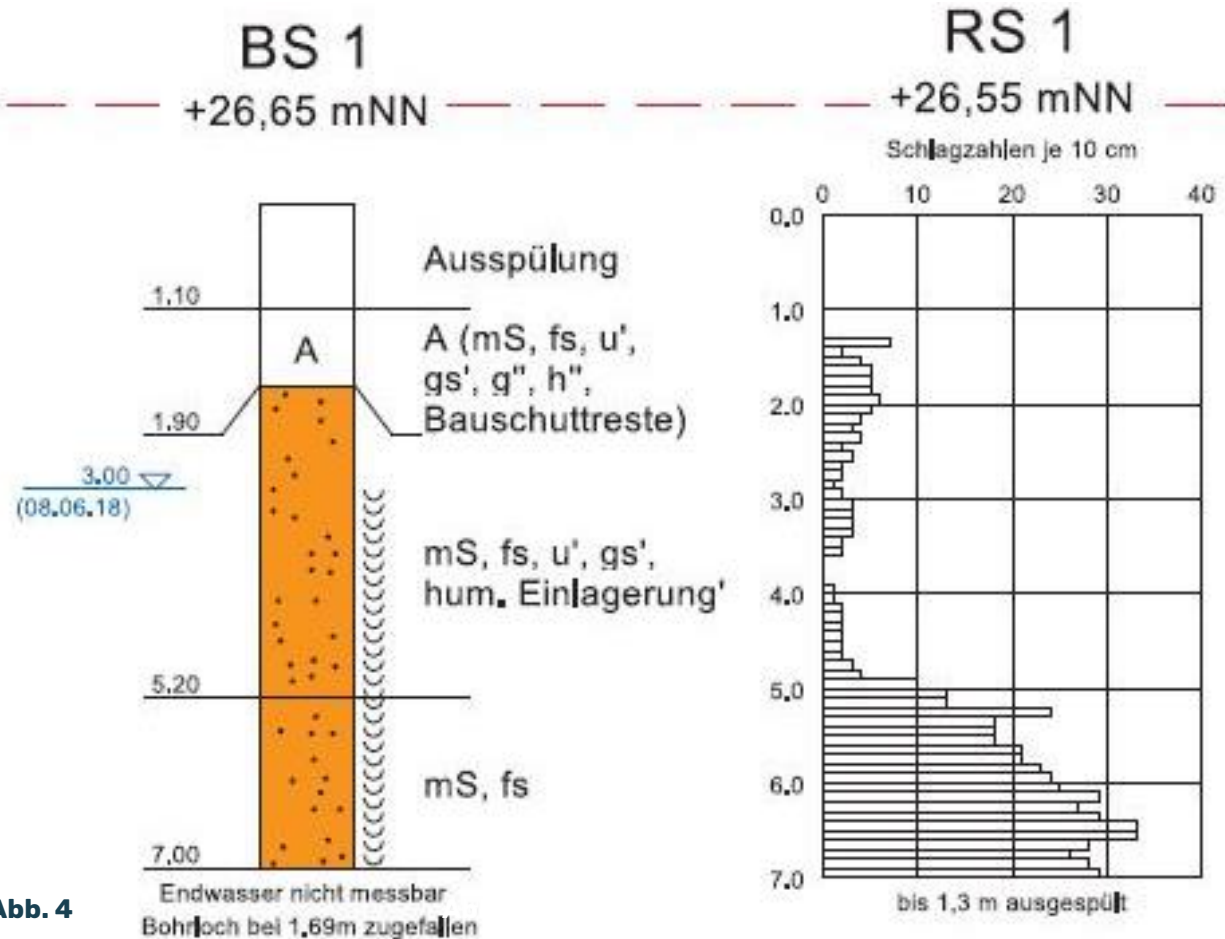
Abb. 4

Endwasser nicht messbar
Bohrloch bei 1,69m zugefallen

Die Baugrunduntersuchung (Abb. 4) ergab, dass eine unmittelbare Standsicherheitsgefährdung für das Objekt aus bodenmechanischer Sicht aktuell nicht gegeben war. Eine Neugründung ohne vorangehende Baugrundverbesserung hätte weitergehende Verformungen mit Rissbildungen am Gebäude zur Folge gehabt. Vor weiteren Bautätigkeiten am Gebäude sollte demnach der anstehende Baugrund in geeigneter Form stabilisiert werden und geeignete Maßnahmen ergriffen werden, die bei erneutem Extremwetter ähnliche Ausspülvorgänge ausschließen.
