Stabilisierung eines Einfamilienhauses

OBJEKT
Einfamilienhaus in
Schürensöhlen

MASSNAHME
Baugrundverstärkung,
Fundamentanhebung

METHODE
URETEK-DeepInjection[®]

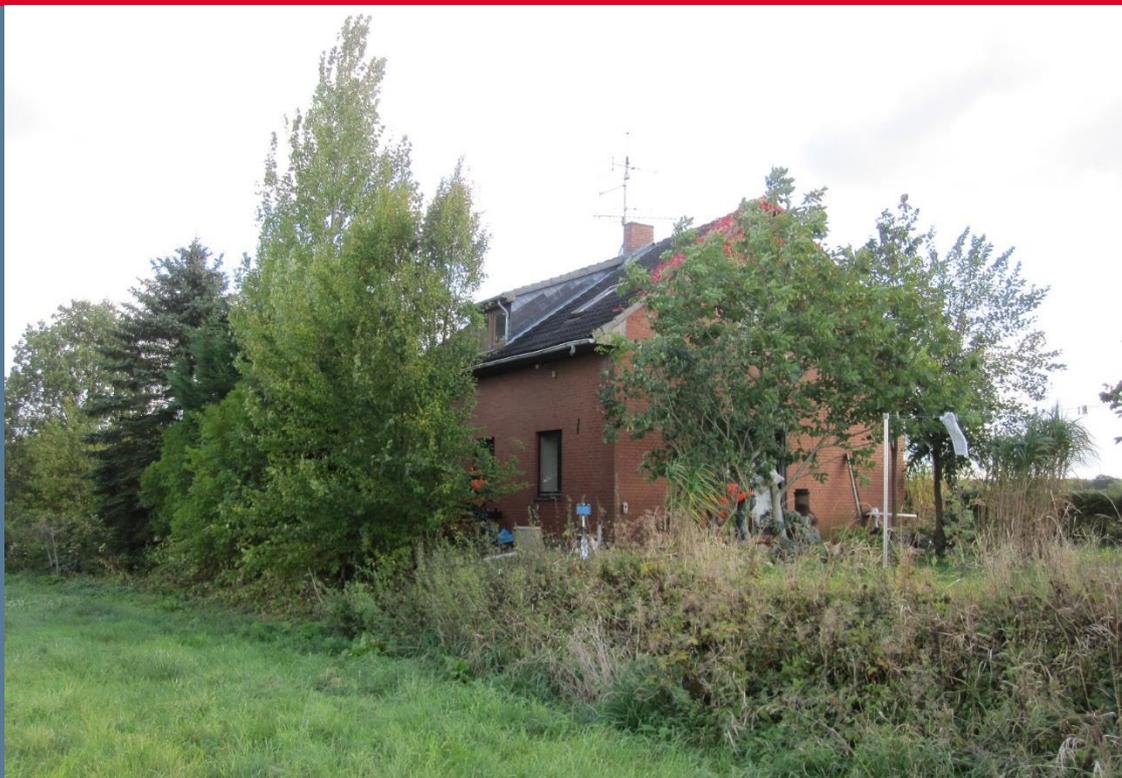
Das Einfamilienhaus wurde in herkömmlicher Massivbauweise etwa im Jahr 1900 errichtet und diente ursprünglich als Stationsgebäude der Deutschen Reichsbahn. Im Jahr 1972 wurde das Gebäude durch einen Anbau am Ostgiebel erweitert. Das Bauwerk befindet sich auf ebenem Gelände und besteht aus Erdgeschoss und ausgebautem Dachgeschoss. Unterhalb der Küche befindet sich ein Kriechkeller. Wie auf dem Übersichtsfoto zu erkennen ist, befanden sich im Schadensbereich zahlreiche, sehr große Bäume.

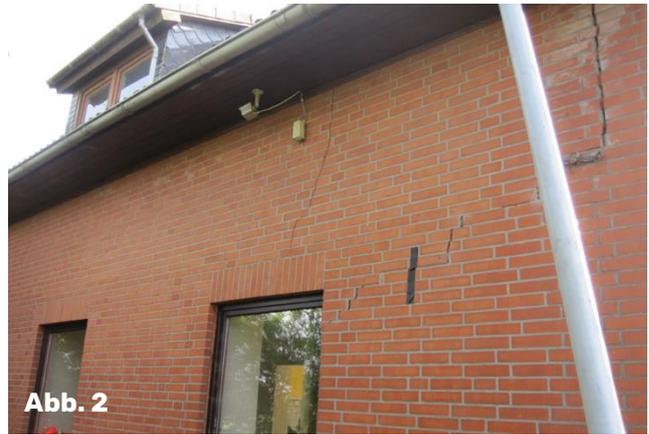
In Abb. 2 sowie detailliert in Abb. 3 ist der Riss nach der Baugrundverstärkung und Anhebung zu sehen. Es ist sehr gut zu erkennen, dass der horizontale Riss bis zum Kraftschluss geschlossen wurde. Die Rückanhebung wurde mit einem Kleband deutlich gemacht, welches vor Beginn der Injektionen glatt über den Riss geklebt wurde.
