## Stabilisierung von Photovoltaik-Modultischen

OBJEKT  
Solarpark, Merseburg

MASSNAHME  
Baugrundverstärkung

METHODE  
URETEK DeepInjection<sup>®</sup>

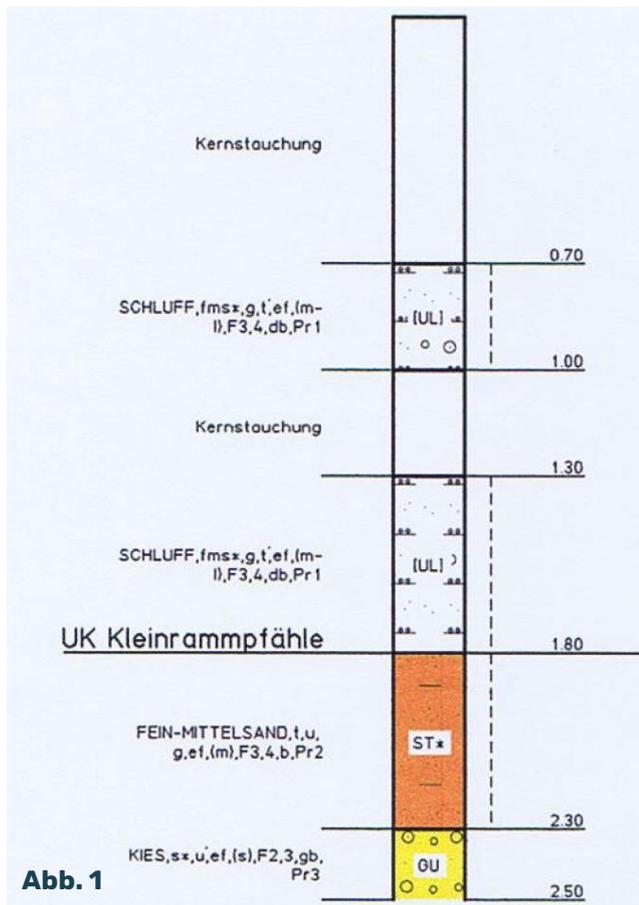
Bei der Baugrunduntersuchung wurden oft Hindernisse in Form von größeren Bauschuttresten angetroffen, die auf das Vorhandensein von z.B. Altfundamente hindeuten. Laut den Erkundungen stehen Auffüllungen an, die bis maximal 2,50 m unter der Geländeoberkante reichen. Eine der Bohrsondierungen ist in Abb. 1 exemplarisch dargestellt. Die Auffüllungen setzen sich im

Wesentlichen aus leichtplastischen Schluffe und Tone, die zum Teil kiesig entwickelt sind aber auch aus schluffigen/kiesigen Feinsande zusammen und enthalten Beimengungen von Bauschutt. Nach dem Bohrfortschritt wurden die Auffüllungen als locker gelagert eingestuft. Unterlagert werden diese von Geschiebemergel und Kiessanden. Die an den Bohrprofilen gekennzeichneten Kernstauchungen lassen zusätzlich auf eine lockere Lagerung schließen und größere Hohlräume in der Auffüllung vermuten. Grundwasser wurde zum Zeitpunkt der Erkundungen nicht angetroffen.

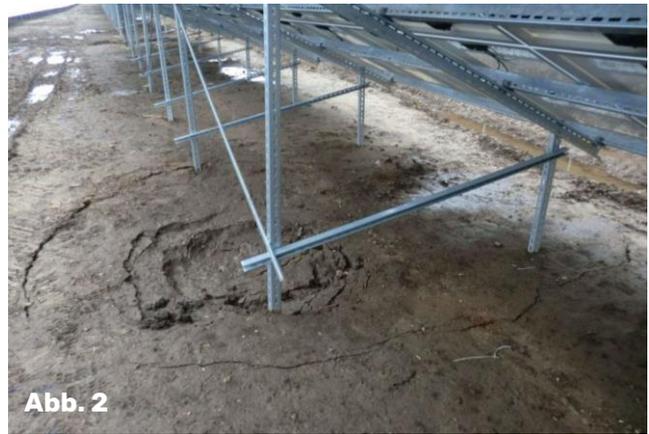
Die Gründung der Modultische erfolgte über Kleinrammpfähle (Loch-Stahlprofile), die ca. 1,80 m in den Baugrund einbinden. Zahlreiche Pfähle gründeten damit innerhalb der locker gelagerten, wenig tragfähigen Auffüllung, die den Pfählen weder ausreichender Spitzenwiderstand noch ausreichende Mantelreibung bot. Die Absackungen der Stützen/Pfähle waren auch an der Oberfläche in Form von Absenkungstrichter ersichtlich (Abb. 2).

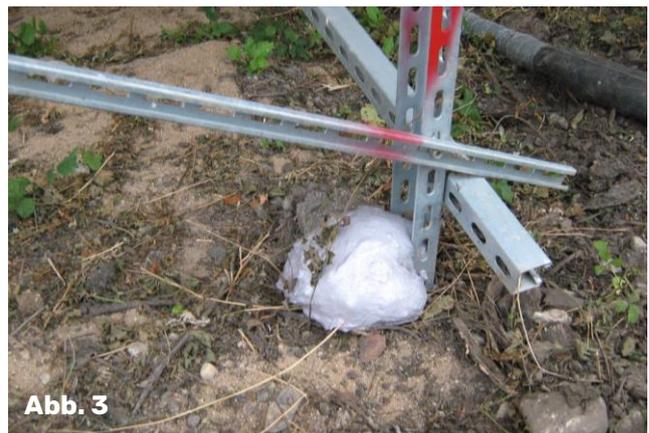
Harzaustritte an den bearbeiteten Pfählen (vgl. Abb. 3) waren ein Zeichen, dass der Baugrund entlang der Pfähle hohlraumreich war, diese Bereiche nun durch die Injektionen ausreichend verdichtet wurden und die Pfähle einen besseren Verbund zum Baugrund aufweisen.

Hierzu wurden neben den betroffenen Pfählen mit handgeführten Schlagbohrmaschinen jeweils 2 Bohrlöcher mit einem Durchmesser von 16 mm bis in die entsprechende Tiefe gesetzt. In die gesetzten Bohrlöcher wurden Injektionslanzen aus Stahl geführt, über die das Injektionsgut in den Baugrund injiziert wurde.

hältnis unter Druckluft in den Boden gepresst. Durch die Volumenvergrößerung der Harze (Polymerisation) und die dabei entstehende Expansionskraft wird der Baugrund verstärkt und verspannt und somit die Lagerungsdichte der locker gelagerten Auffüllung erhöht. Die Expansion der Harze erfolgt in Richtung des geringsten Widerstandes und damit genau dorthin, wo die Verstärkung notwendig ist.
