Nachgründung an Massivgarage

OBJEKT
Garage, Wiesloch

MASSNAHME
Nachgründung mittels Segmentpfählen und Expansionsharzinjektionen

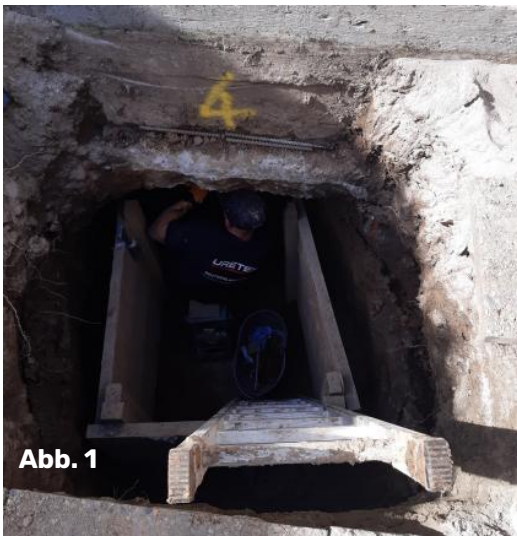
Abb. 1

Der Pfahleinbau erfolgt dabei über auf dem Nachbargrundstück hergestellte und verbaute Montagegruben (Abb. 1). Im ersten Schritt erfolgte ein Aushub bis zur Fundamentsohle. Unmittelbar vor dem Einbau der Pfähle wurden die Gruben bis ca. 1,0 m unter die Fundamentsohle (Presseebene) vertieft. Die genaue Lage der Pfähle wurde im Vorfeld bei einem gemeinsamen Ortstermin eingemessen. Die Pfähle wurden aus Einzelsegmenten mit einem Durchmesser von ca. 14 cm und 22 cm und einer Einzellänge von 50 cm zusammengesetzt.

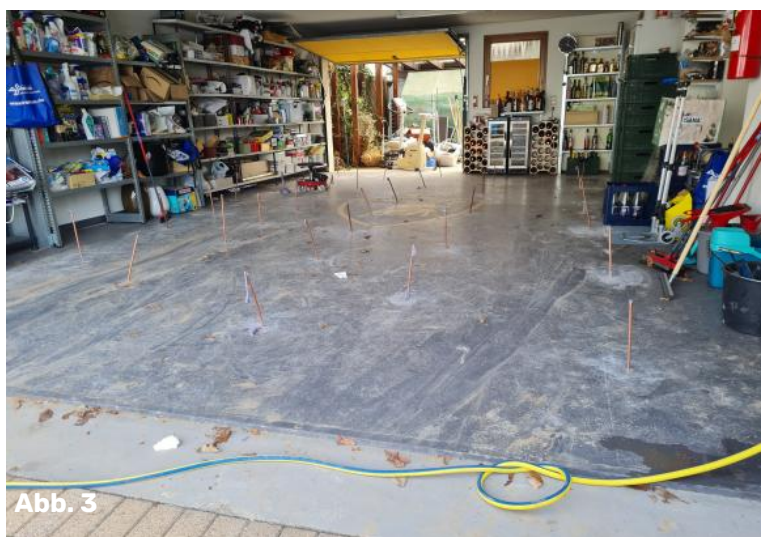
Abb. 3

Anschließend wurden URETEK Expansionsharzinjektionen unter die Bodenplatte der Garage und unter die Streifenfundamente gesetzt, um Hohlräume aufzufüllen und die Biegebeanspruchung zu reduzieren (Abb. 3).

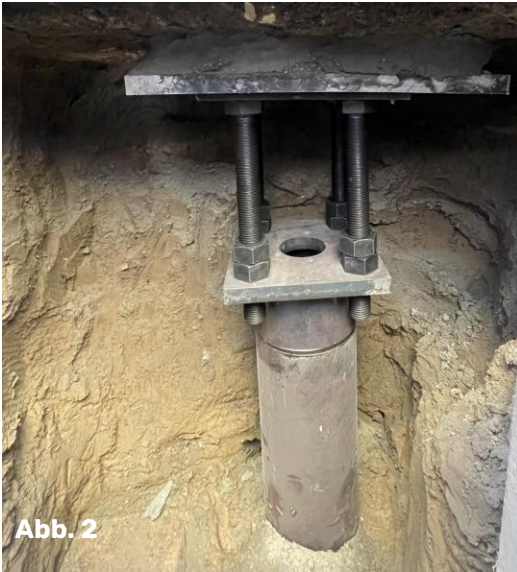
Abb. 2

Über hergestellte Schlitzräume wurden sie direkt zentrisch unter das Fundament in die Wirkungslinie der Normalkräfte eingebracht (Abb. 2). Das

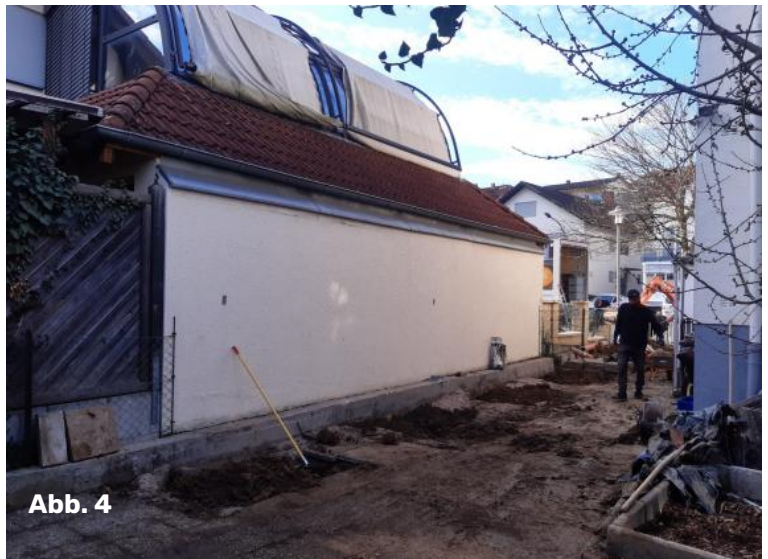
Abb. 4

Der gesackte Gebäudeteil konnte erfolgreich nachgegründet und stabilisiert werden. Abbildung 4 zeigt die Garage nach Abschluss der Arbeiten.
