URETEK CASE STUDY – HISTORISCHE BAUWERKE:

Fundamentstabilisierung

OBJEKT
Kirche und Kirchturm

MASSNAHME
Baugrundverstärkung,
Fundamentverktüftung

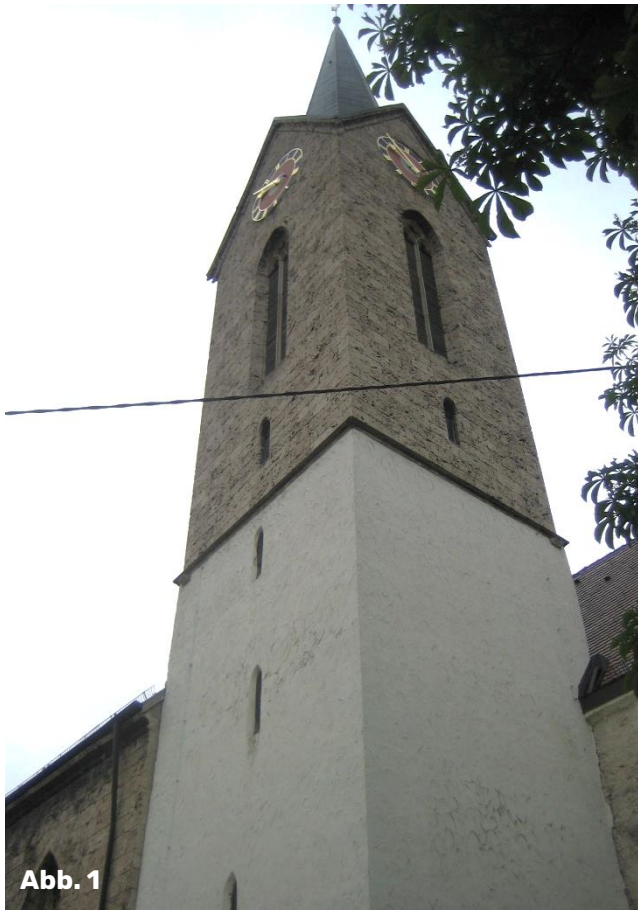
Abb. 1

Der Kirchturm wurde im 13. Jahrhundert errichtet und hatte damals eine Höhe von ca. 13,60 m erreicht. Im Zuge eines Kirchenneubaues um 1842 wurde darauf der heutige, deutlich höhere Turm (Abb. 1) errichtet.

Der Turm zeigt z.T. größere Risse, die auch in den angrenzenden Bauteilen auftreten. Im Übergang vom Kirchenschiff zum Turm öffnet sich die Fuge nach oben. Weiterhin war der Außenputz am Chor, der an den Turm angrenzt aufgeschoben. Dieser Putzbereich wurde aus Sicherheitsgründen zwischenzeitlich entfernt (Abb. 2).
