Druck frei mit URETEK

Produktionsmaschinen stehen wieder auf festem Grund

Abgesackten Wintergarten mit exklusivem Bodenbelag behutsam angehoben

Schiefes Getreide-Hochsilo gerade gestellt

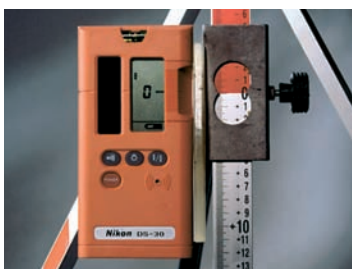
Ein solcher Laserempfänger, welcher der millimetergenauen Überwachung bei Stabilisierungen und Anhebungen dient, kam auch bei der Sanierungsmaßnahme der Heidelberger Druckmaschinen AG zum Einsatz.

So liegt der Fußboden nun wieder vollflächig und kraftschlüssig auf dem oberflächennah verstärkten Untergrund auf. Zur Verstärkung der drei Meter mächtigen lockeren Auffüllung führte das Team zusätzlich Tiefeninjektionen mit entsprechend langen Injektionslanzen durch. Einmal in 1,30 Meter Tiefe und ein weiteres Mal in 2,50 Meter Tiefe. Für diesen Arbeitsschritt setzte URETEK lediglich 14 mm Bohrlöcher in Abständen von 1,50 Meter und 3,00 Meter. Sämtliche Injektionen wurden millimetergenau mit Nivellierlasern überwacht. Die gesamte Maßnahme dauerte 4 Tage, um ein Auffüllvolumen von 540 m³ zu verstärken.

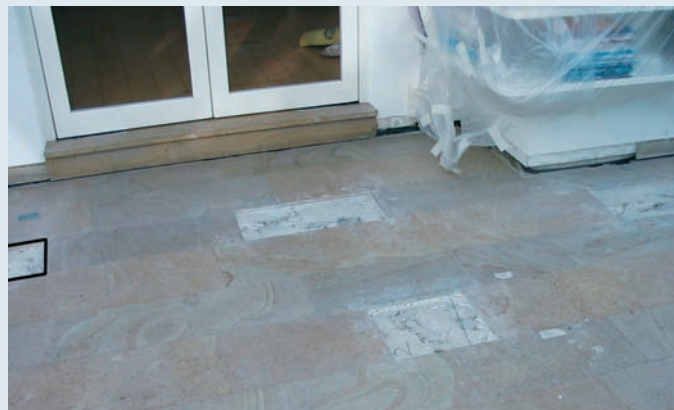
Die hochwertigen Trachyt-Bodenplatten konnten zerstörungsfrei für die erforderlichen Bohrungen entnommen werden.

(s. Bsp. im schwarzen Rahmen)

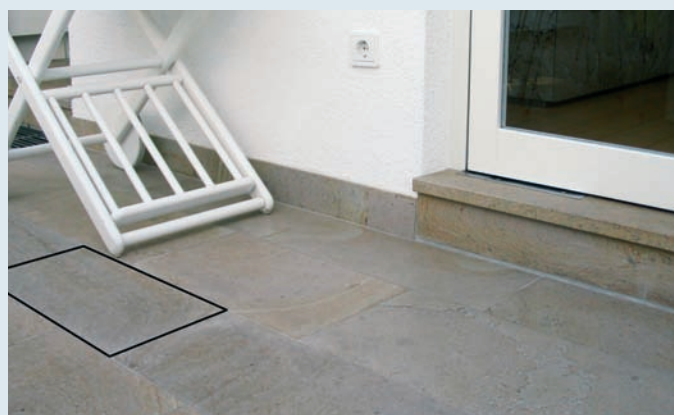
Mit Hilfe der URETEK-Tiefeninjektion wurde der Wintergarten angehoben, die wertvollen Natursteinplatten wurden unbeschädigt an gleicher Stelle wieder eingefügt. (s. Bsp. im schwarzen Rahmen)

Nun mussten die Höhendifferenzen innerhalb des Wintergartens ausgeglichen und die Gründung angehoben werden. Dabei wurde der URETEK-Spezialharz von außen direkt unter die Sohle der Streifenfundamente injiziert. Der Abstand zwischen den Injektionen betrug auf dieser ersten Injektionsebene 60 cm. Die Anhebungsinjektionen in der zweiten Ebene erfolgten dann circa 180 cm unterhalb der Geländeoberkante im Abstand von 120 cm. Im Anschluss daran stabilisierten die URETEK-Spezialisten im Bereich der entfernten Natursteinplatten mittels weiterer Injektionen die Bodenplatte.

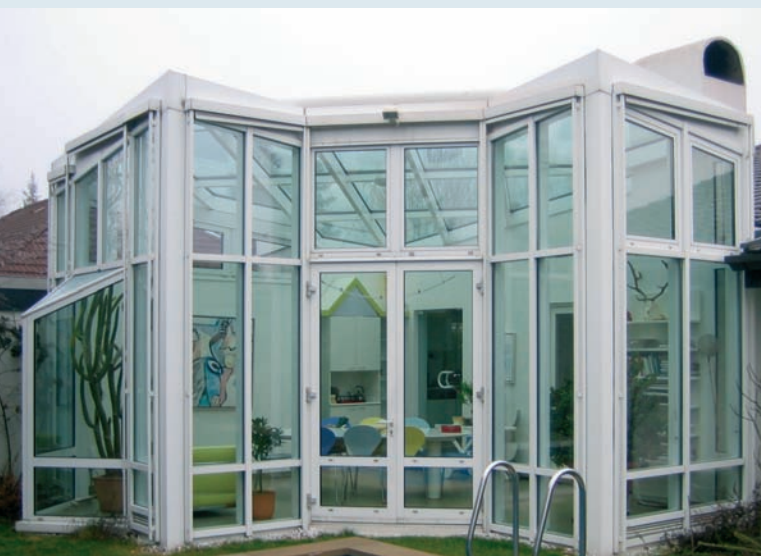
Der 40 qm große Wintergarten wurde 1990 zwischen Wohnhaus und Garage errichtet. Die Gründung erfolgte über eine 20 cm starke, bewehrte Bodenplatte mit Streifenfundamenten. 15 Jahre später hatte sich der Untergrund samt Wintergarten an der Hausseite um 55 mm und an der Gartenseite um 41 mm gesetzt. Zu diesen Sackungen kam es laut Aussage der Geotechnik GmbH Mainz aufgrund unzureichender Verdichtung und Schrumpfung durch Austrocknung der Arbeitsraum- und der Geländeauffüllung aus Tonboden, auf welcher der Wintergarten errichtet wurde. Der Wintergarten, der über eine Warmwasser-Fußbodenheizung beheizt wird, ist mit einem hochwertigen Trachyt-Naturstein ausgelegt. Dieser Bodenbelag durfte nicht durchbohrt werden, da es für diesen Naturstein keine Ersatzplatten von gleicher Farbe und Struktur gibt. Selbstverständlich durfte auch die Fußbodenheizung keinesfalls beschädigt werden. Das Gleiche galt für eine Grundleitung, welche vor der Kelleraußenwand – und damit direkt unter dem Hauptschadensbereich verläuft.

Der Wintergarten, den es anzuheben galt.

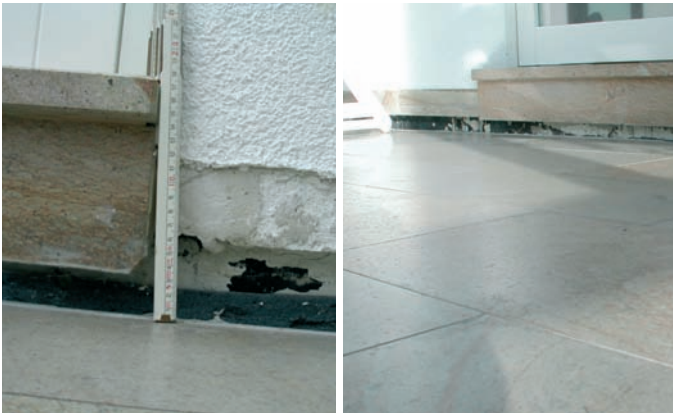
Gute 30 mm mussten an dieser Stelle angehoben werden.

Hier ist deutlich die Höhendifferenz zwischen Wintergarten und unterkellertem Wohnhaus zu erkennen.

Das erfolgreiche Ergebnis des dreitägigen Einsatzes war der vollständige Höhenausgleich im Wintergarten selbst mit Bauwerkshebungen von durchschnittlich 36 mm. Eine vollständige Anhebung wurde als zu risikoreich eingestuft, da die Fachleute Schäden an der Anschlussstelle der Fußbodenheizung zum Haus befürchteten. Zudem bestand die Gefahr, dass das in der Außenwand des Wintergartens eingebaute Fallrohr, das im Erdreich des Hauptschadensbereichs in die Grundleitung übergeht, aus der Muffe hätte rutschen können. Dies wurde gezielt durch vorsichtige und vordefinierte Anhebung verhindert. Die herausgenommenen Trachytplatten wurden darüber hinaus unbeschädigt und fachgerecht mit veränderten Sockelleisten wieder eingebaut. Eine abschließende Kameraspektion durch die Grundleitung zeigte, dass an zwei Stellen Expansionsharz eingedrungen war, das sich durch den Schutz des Kalibrierschlauches jedoch nicht ausbreiten und damit die Leitung nicht verschließen konnte.

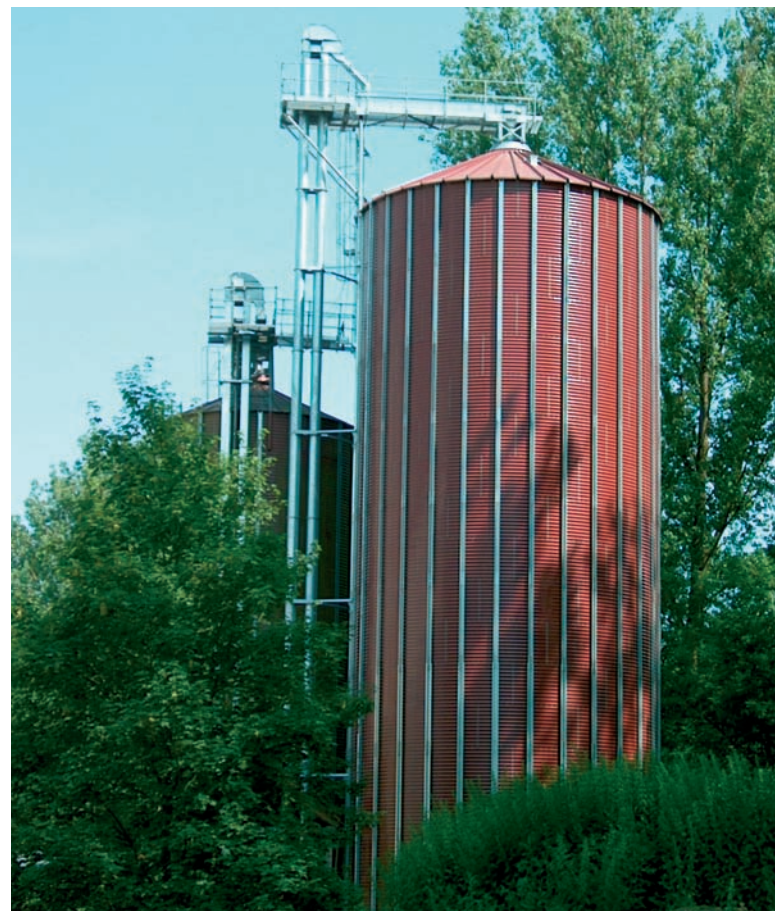
Die Ursache hierfür lag im ungleichmäßig tragfähigen Untergrund. Das Silo, das leer 150 Tonnen wiegt, ruht auf zwei Stahlbetonsohlplattenstreifen, in die zwei 3,00 Meter hohe Stahlbetonwände eingebunden sind. Darauf liegt eine 40 cm dicke Stahlbetondecke in den Abmessungen 10 x 10 m, auf welcher die Silokonstruktion steht.

Die feststellbaren Setzungen dieser Stahlbetondecke wiesen am Tiefpunkt -154 mm auf, an den anderen Eckpunkten noch -106 und -46 mm. Der Silokörper besteht aus 18 Ringen à 1,10 m Höhe zuzüglich 3,50 m Dach – die Gesamthöhe des Silos beträgt 23,30 m.

Dieses Getreide-Hochsilo wies eine einseitige Setzung von 15 cm und eine resultierende Schiefstellung von 35 cm auf.

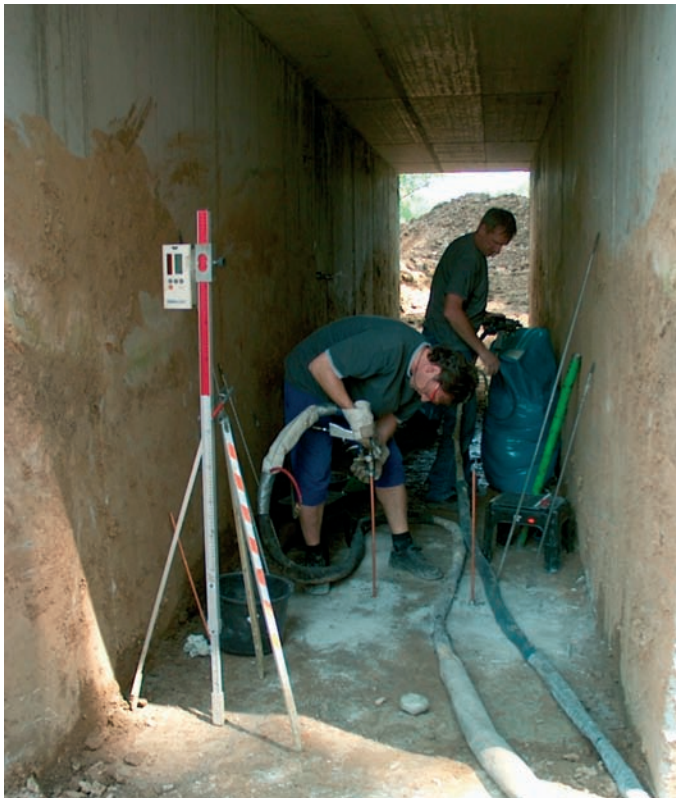
Vorne links im Bild: Der Laserempfänger, mit dem die Geradestellung des Silos millimetergenau überwacht wurde.

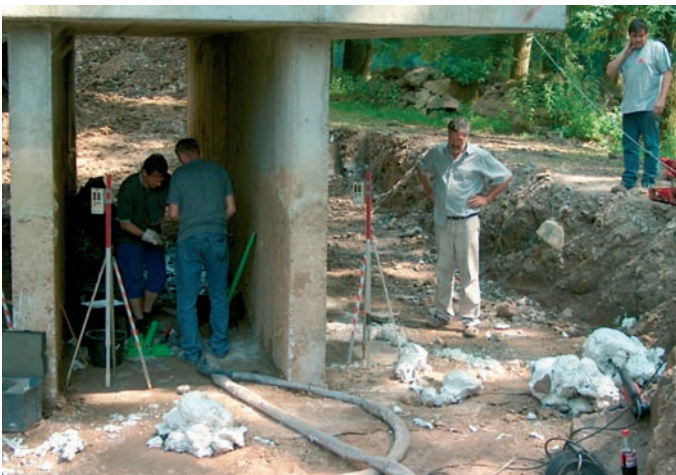
Hier deutlich zu erkennen: Die Betonplatte, auf der die Silokonstruktion steht. Das URETEK-Team injizierte unterhalb der Gründungsplatte das Spezial-Zweikomponentenharz. Auch zu erkennen: Geringfügiger Harzaustritt am Rand der Gründung.

Vor der Injektion wurde das Silo vollständig entleert, um die Bodenpressung zu minimieren. Mit seinem Volumen von 1350 Kubikmetern ist es ausgelegt, um 1070 Tonnen Korn darin zu lagern. Die Injektion des Zweikomponenten-Expansionsharzes erfolgte durch 12 mm Bohrlöcher, die bis zum Grund des Fundaments reichten. Durch die Expansionskraft des Harzes direkt unter die Gründungsplatte, welche mittels spezieller Nivellierlaser millimetergenau überwacht wurde, konnte das Hochsilo dann in nur 3 Arbeitstagen auf die gewünschte Höhe angehoben und die Schiefstellung beseitigt werden. Laut Müller Jesser, der das Silo in der Zwischenzeit wieder komplett befüllt hat, sind keine neuen Setzungen mehr aufgetreten.
