Anhebung eines Wohnhauskellers

TECHNISCHE DETAILS

OBJEKT
Wohnhaus im
Bauzustand

MASSNAHME
Baugrundverstärkung,
Fundamentanhebung

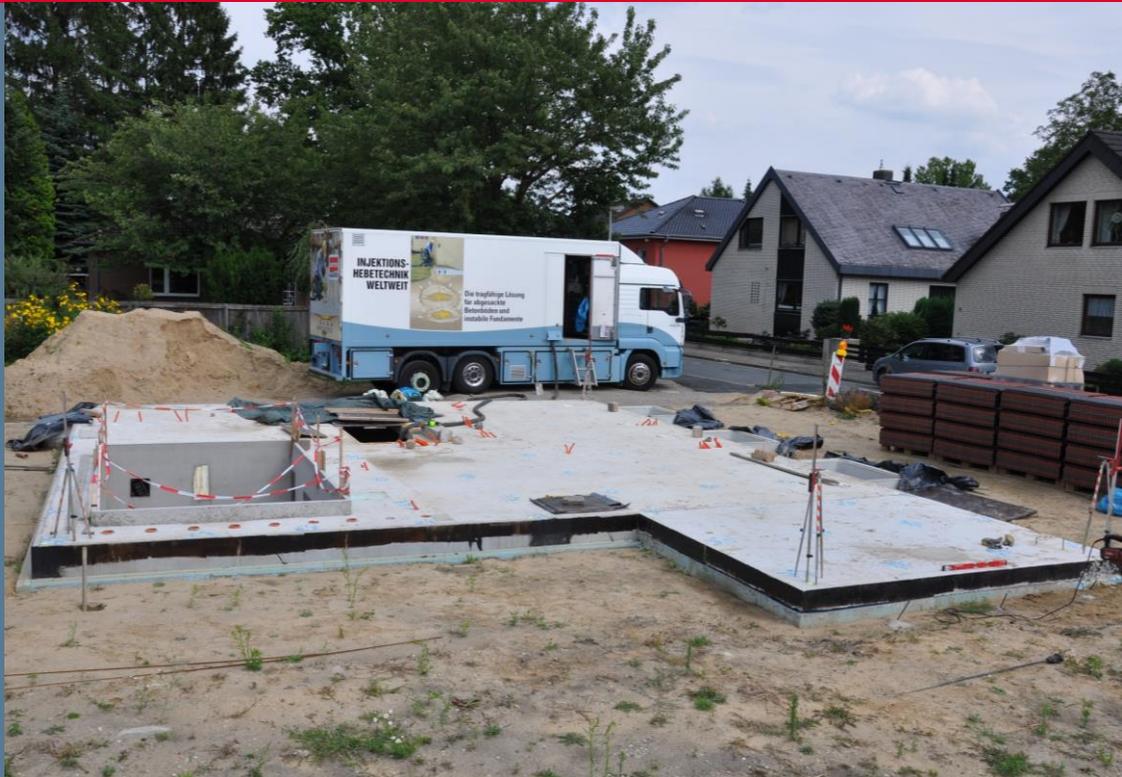
Es reichte ein kurzes Starkregenereignis aus, um einen gerade fertig gestellten Keller aufschwimmen zu lassen und in eine Schrägstellung zu bringen. Bei der Begutachtung des Schadens ergab das Nivellement, dass sich die 25 cm dicke und zweilagig mit Baustahlmatten Q335 bewehrte Bodenplatte um rund sieben Zentimeter geneigt hatte, was ein Weiterbauen unmöglich machte. Zumal war es unklar, ob sich durch das schnelle Einsickern und Abflauen des Wassers Hohlräume unter der Bodenplatte gebildet hatten. Um diese zu verfüllen und den verkippten Keller ins Lot zu bringen, entschloss man sich für die URETEK-FloorLift[®]-Methode. Diese würde auch gewährleisten, dass die Bodenplatte wieder überall vollflächig und kraftschlüssig auf dem Untergrund

Für die Sanierung des havarierten Kellers schlugen die Spezialisten von URETEK vor, das Zwei-komponenten-Expansionsharz flüssig und unter kontrolliertem Druck über Bohrlöcher (\varnothing 12 mm, Abstand 1,2 bis 1,5 m) unter die Sohlplatte in den Untergrund zu pressen (Abb. 1). Beim Injektionsvorgang bewirkt die starke Volumenvergrößerung der Harze (Polymerisation) eine hohe Expansionskraft, wodurch vorhandene Hohlräume verfüllt und der anstehende Untergrund verdichtet wird. Sobald die Sohlplatte wieder vollflächig und kraftschlüssig auf dem Untergrund aufliegt, wird der Keller durch eine gezielte und wohl dosierte weitere Materialzugabe schrittweise wieder auf ein einheitliches Niveau angehoben. Die kurze Reaktionszeit der Harze und die millimetergenaue Überwachung des Vorgangs mit Nivellierlasern (Abb. 2 und 3) ermöglicht es, den gesamten Prozess genau zu kontrollieren und zu steuern. Bereits stabilisierte Bereiche können schon 15 Minuten nach der letzten Injektion wieder voll belastet werden.

Der konstruktive Sanierungsvorschlag von URETEK überzeugte und es dauerte nicht lange, bis der firmeneigene LKW mit kompletter Maschinen- und Werkzeugausrüstung sowie einem 60 kW Diesel-Stromerzeuger an der Baustelle eintraf. Binnen zwei Tagen waren die Bohrlöcher gesetzt, die Injektionslanzen eingebaut und die Injektionen durchgeführt. Gar so, als hätte es das Starkregenereignis nebst folgenschwerer Kellerhavarie nie gegeben, machten sich die Maurer am folgenden Tag auf der besenrein übergebenen Baustelle an die Arbeit, um das Wohnhaus fertigzustellen. Zurückbleiben wird eine aufregende Geschichte aus den Anfängen der Bauzeit, die dank URETEK nicht nur einen guten Ausgang gefunden hat, sondern auch den Abend bei der Hauseinweihung bereichern wird.
