# URETEK CASE STUDY - WOHNBEBAUUNG:

## Stabilisierung eines Mehrfamilienhauses

OBJEKT  
MFH, Wolfsburg

MASSNAHME  
Baugrundverstärkung,  
Fundamentanhebung

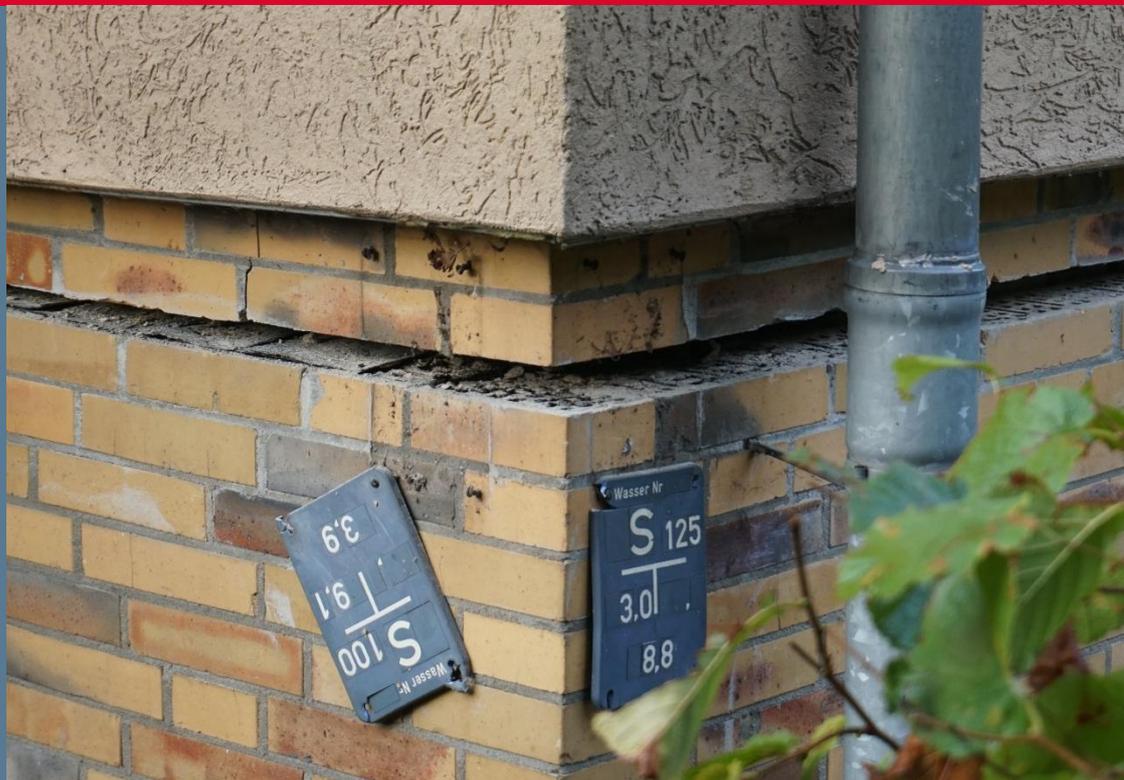
Wolfsburg steht im Nahbereich des Schadens eine große Linde. Ein überwiegend horizontal verlaufendes Rissbild im Sockelbereich und eine leichte Verkipfung der Kellerwand nach außen deuten dabei eindeutig auf lastunabhängige Sackungen der Fundamente hin.

METHODE  
URETEK-DeepInjection<sup>®</sup>

In diesem Fall gelang es den Injektionstechnikern von URETEK, die Horizontalrisse weitgehend zu schließen und sogar die Horizontalverkipfung teilweise zurückzustellen. Dabei wurde die abgesackte Kelleraußenwand um 10 bis 19 mm und die in Abb. 3 dargestellte Ecke um 24 mm angehoben. Wegen der extrem kurzen Reaktionszeit der Harze und der millimetergenauen Überwachung durch Nivellierlaser wurde der ganze Prozess genau kontrolliert und gesteuert.

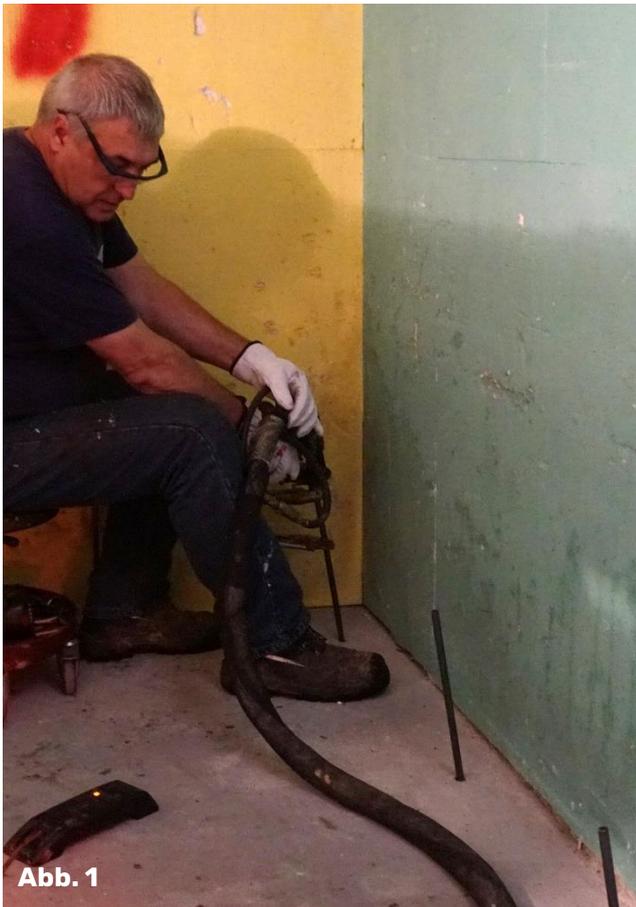
Abb. 1

Vom Keller aus, entlang der Fundamente (Abb. 1), wurden dann im Spätsommer 2019 mehrere Bohrlöcher mit einem Durchmesser von 16 mm gesetzt und Injektionslanzen bis ca. 2,00 m unter Kellersohle installiert. Durch diese Lanzen wurde das URETEK-Zweikomponenten-Expansionsharz flüssig und unter kontrolliertem Druck in den geschrumpften Baugrund gepresst. In einem plastischen Ton werden zunächst vorhandene Hohlräume (Klüfte, Luftfugen) durch das Harz aufgefüllt. Durch die schnelle Reaktion und Volumenvergrößerung der Harze (Polymerisation) und die dabei entstehende Expansionskraft wird der Untergrund örtlich aufgesprengt.

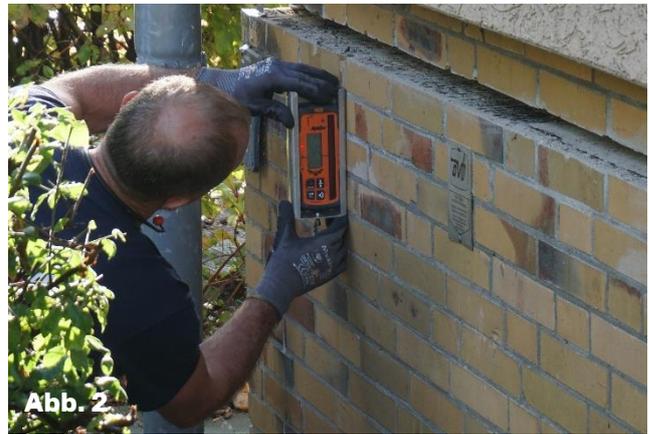
Abb. 2

tendenz im Millimeterbereich, die den durchgehenden Kraftschluss zwischen der Fundamentsohle und dem Baugrund wiederherstellt. Mit weiterer, vorsichtiger Materialzufuhr – stets durch Lasermesstechnik überwacht (Abb. 2) – können jetzt horizontale Rissanteile im Mauerwerk unter günstigen Voraussetzungen, im Idealfall bis zur Kraftdurchleitung, leicht geschlossen werden, sofern dies nicht durch Verschmutzungen in den Rissen verhindert wird. Horizontale Versätze können zurückbleiben und auch das vollständige Schließen von Diagonallissen behindern.
