Stabilisierung eines Mehrfamilienhauses

OBJEKT
Mehrfamilienhaus,
Heidelberg

MASSNAHME
Baugrundverstärkung

METHODE
URETEK DeepInjection[®]

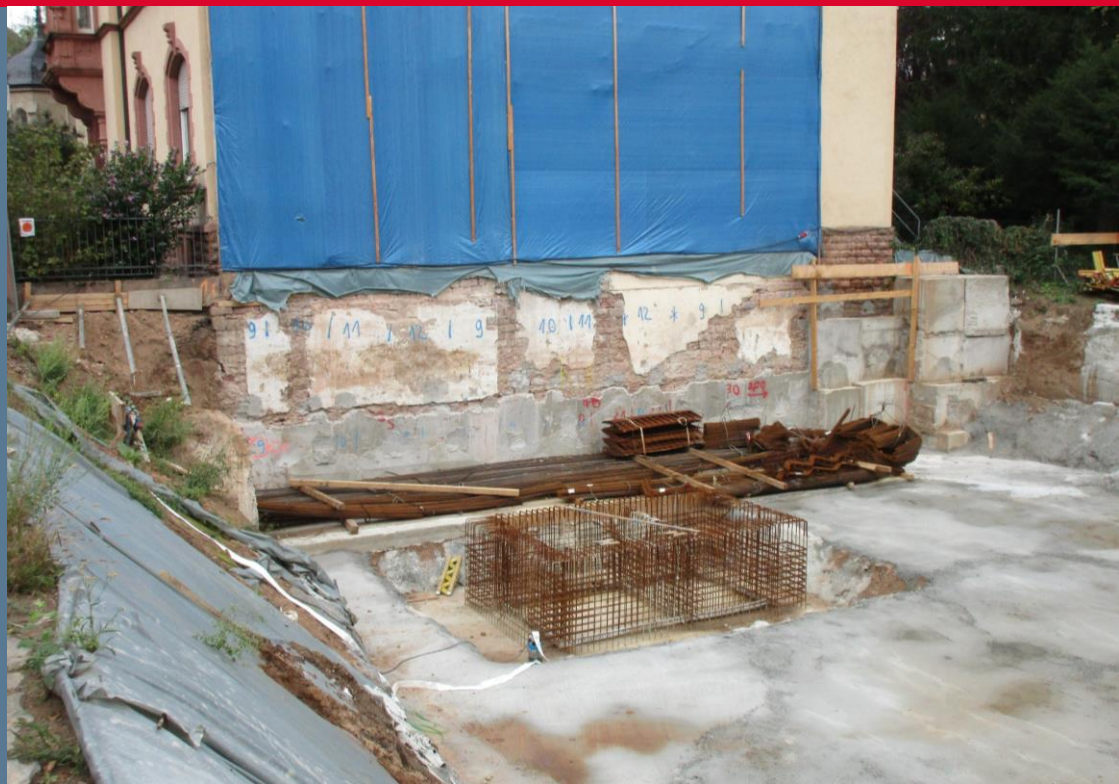
Das Bestandsgebäude (Abb. 1) gründet auf Streifenfundamenten aus gemauertem Sandstein, die ca. 30 - 40 cm unter einem dünnen Kellerfußboden einbinden. Der Keller untergliedert sich in einen Gewölbekeller und einen Raum mit Kappendecke. Die Unterfangung der Fundamente entlang der Giebelwand wurde wegen der großen Aushubtiefe in zwei Höhenabschnitten durchgeführt, wobei das Ausheben der Baugrube parallel erfolgte.

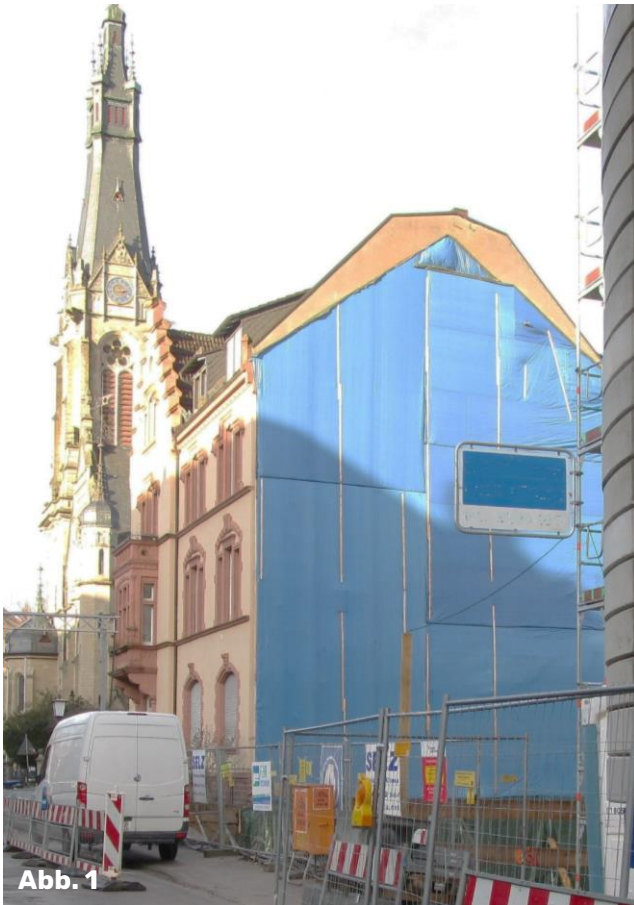
Im Zuge der Unterfangungsmaßnahmen kam es zu Setzungen der Giebelwand sowie der dazu senkrechten Wände um mehrere Zentimeter mit Kippbewegung der Giebelwand Richtung Baugrube. An den zulaufenden Außenwänden sowie an der Innenwand entstanden dadurch diverse, vor allem diagonale Risse, die mehrere Millimeter bis Zentimeter breit waren und sich vom Kellergeschoss bis

zum 2. Obergeschoss erstreckten (Abb. 2). Im Gewölbe bildete sich parallel zur unterfangenen Giebelwand auf der gesamten Kellerlänge ein Riss, der sich um einige Millimeter öffnete. Der Kellerfußboden war mehrfach parallel zur Außenwand gerissen, teils mit vertikalem Höhenversatz im nördlichen Kellerraum.

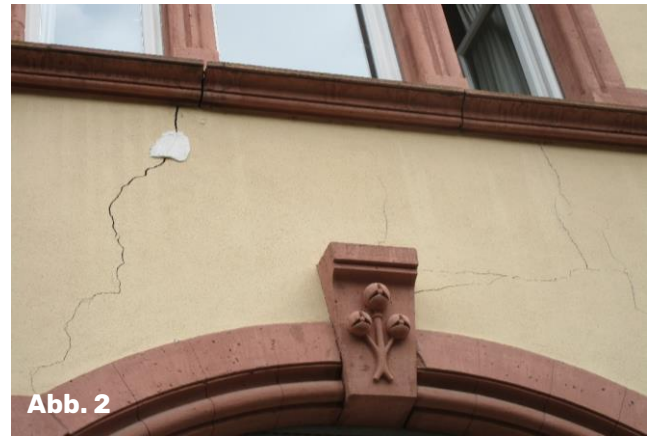
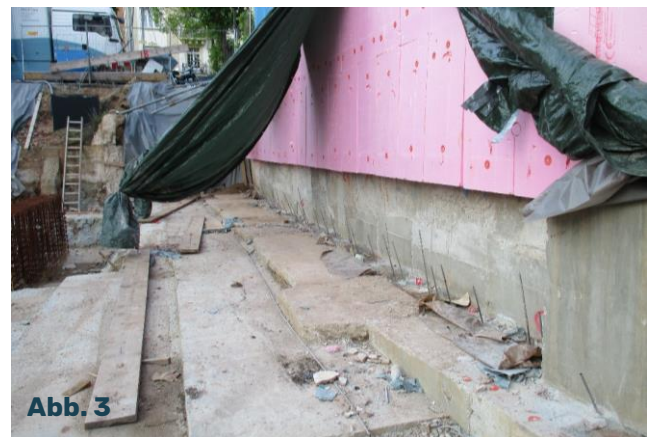
Die Bohr- und Injektionsarbeiten zur Baugrundverstärkung erfolgten Anfang Mai 2016. Entlang der Giebelwand (Abb. 3) wurden aus der Baugrube heraus bzw. an den abgehenden Wänden vom Keller aus Bohrlöcher mit einem Durchmesser von 16 mm in einem schrägen Winkel unter den Unterfangungskörper bzw. unter die Fundamente gesetzt. In diese Bohrlöcher wurden Injektionslanzen eingeführt, die an der Giebelwand bis ca. 1,5 m, 2,5 m und 3,5 m unter Ansatzpunkt reichten und an den abgehenden Kellerwänden bis ca. 1,5 m und 2,5 m unter Kellerboden geführt wurden. In insgesamt zweieinhalb Tagen wurden vorhandene Hohlräume unter der Gründungssohle aufgefüllt, der Baugrund verstärkt und verspannt sowie ein durchgehender Kraftschluss zwischen der Gründungssohle und dem unterlagernden Baugrund wiederhergestellt.

Bei der URETEK DeepInjection®-Methode wird das Zweikomponentenharz über eine Injektionspistole flüssig und unter kontrolliertem Druck durch die einzelnen Lanzen in den Baugrund gepresst. Durch die Volumenvergrößerung der Harze (Polymerisation) und die dabei entstehende Expansionskraft wird der Baugrund örtlich aufgesprengt und verdichtet sowie in einer Art Bodenvermörtelung kohäsiv verbessert und horizontal verspannt.

Während der einzelnen Injektionsvorgänge erfolgten messtechnische Kontrollen über Rotationslaser. Dabei wurden an den aufgehenden Wänden Anhebungsreaktionen von bis zu 2,5 mm registriert. Die Anhebungsreaktionen brachten den Nachweis für den Zuwachs der Untergrundtragfähigkeit unter der zu diesem Zeitpunkt herrschenden Belastung sowie einer ausreichenden Verspannung im Baugrund. Somit waren die Arbeiten dahingehend erfolgreich.
