Stabilisierung und Anhebung eines Wohnhauses

OBJEKT
Einfamilienhaus in Elze

MASSNAHME
Baugrundverstärkung,
leichte
Fundamentanhebung

METHODE
URETEK-DeepInjection[®]

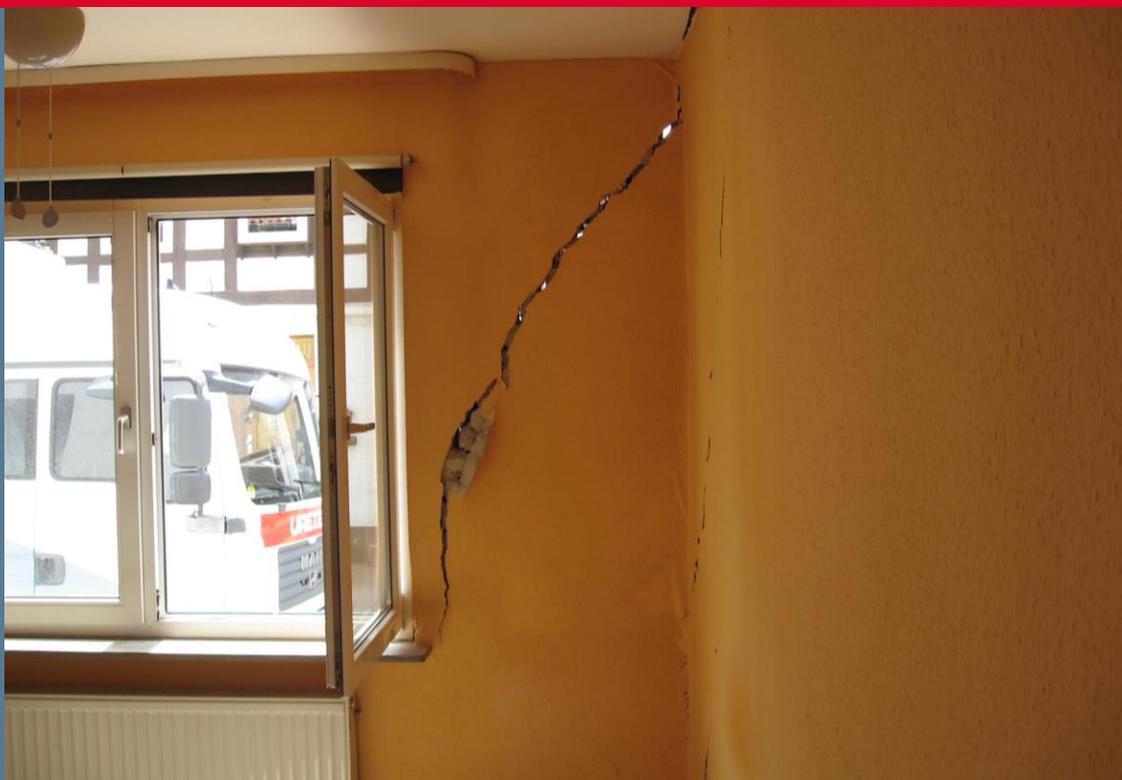
An einem Wohnhaus in Elze sind infolge einer Kanalbaumaßnahme starke Risschäden aufgetreten. Eine Abhilfe verschaffte die URETEK-DeepInjection[®]-Methode. Mit Injektionen aus stark expandierenden Harzen wurden vorhandene Hohlräume aufgefüllt, der Baugrund verstärkt und dadurch eine Lagestabilisierung des Gebäudes erzielt.

Bei den Bauarbeiten wurde unmittelbar neben dem Gebäude bis ca. 2,00 m unter der Straßenoberkante aufgedigelt (Abb. 1) und ein neuer Entwässerungskanal eingebaut. Dabei ist es zu starken Sackungen der Fundamente, verbunden mit entsprechender Rissbildung gekommen. Um

Um die Bausubstanz zu erhalten, wurden entlang des Schadensbereiches (Abb. 2) Injektionslanzen mit einem Durchmesser von 12 mm bis in eine Tiefe von 2,5 m eingebaut. Durch die Lanzen wurde das URETEK-Expansionsharz in den aufgelockerten Baugrund eingepresst. Durch die sekundenschnelle Reaktion des Harzes, die mit dem Aufbau eines starken Expansionsdrucks verbunden ist, wurden vorhandene Hohlräume unter den Fundamenten aufgefüllt, der Baugrund verstärkt und damit den durchgehenden Kraftschluss zwischen der Fundamentsohle und dem Baugrund wiederhergestellt.

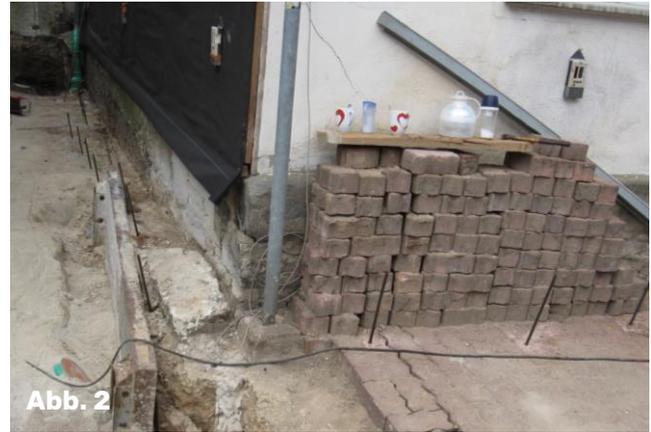
Nachdem die am Bauwerk befestigten Laserempfänger (Abb. 2) eine Anhebungsreaktion registrierten, wurden mit weiterer Materialzugabe die abgesackten Fundamente wieder in Richtung ihrer Ausgangslage, jedoch nur soweit, wie für das Bauwerk verträglich, angehoben. Der am stärksten abgesackte Punkt konnte dabei von den URETEK-Injektionstechniker um 8 mm angehoben werden.

Aufgrund der extrem kurzen Reaktionszeit der Harze und der millimetergenauen Überwachung durch Nivellierlaser wurde der ganze Prozess genau kontrolliert und gesteuert.

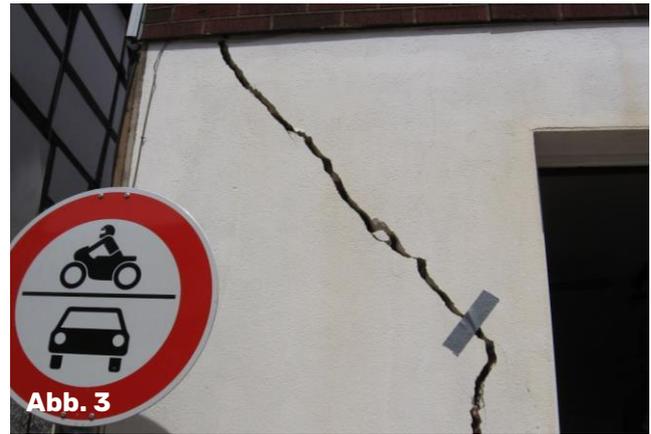
Nach nur 1,5 Arbeitstagen stand das Wohngebäude wieder standsicher und stabil. Die Rückanhebung wurde mit einem Klebeband deutlich gemacht, welches vor Beginn der Injektionen glatt über den Riss geklebt wurde (Abb. 3).
