Stabilisierung einer Gebäudeaußenwand

OBJEKT
Wohnhaus, Edeweicht

MASSNAHME
Bodenverbesserung mit
Säulen aus
Expansionsharz

FEHLENDE TIEFGRÜNDUNG NACHGEHOLT

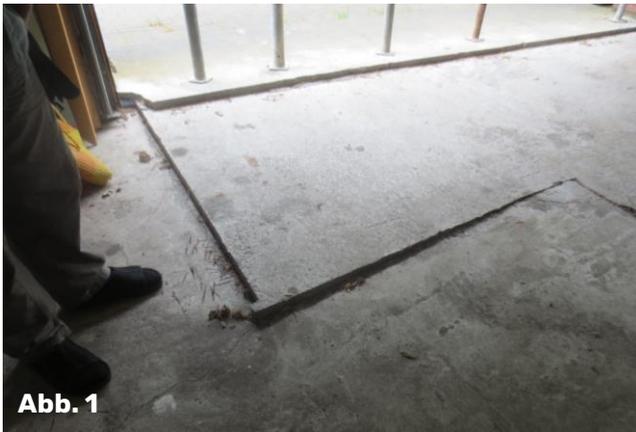
Abb. 1

Am Einfamilienhaus ist es an einer Außenwand zu Setzungen und Risschäden gekommen, die auf baugrundbedingte Setzungen hindeuten. Über eine scheinbar sehr steife Deckenkonstruktion wurden infolge der Zugkräfte bis zu 3 cm breite Risse auf der anderen Garagenseite sowie an der Garagenbodenplatte (Abb. 1) verursacht.

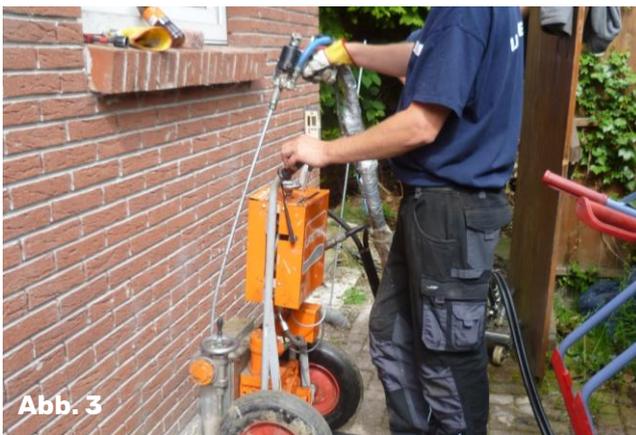
Abb. 3

Durch die Lanze wird das Zweikomponenten-Expansionsharz mittels elektronischer Steuerung ziehend von unten nach oben in den Textilschlauch gepresst (Abb. 3). Durch die Volumenvergrößerung der Harze (Polymerisation) und die dabei entstehende Expansionskraft wird der Untergrund radial nachverdichtet / verspannt, während sich der Textilschlauch säulenartig von unten nach oben ausdehnt (maximaler Außendurchmesser bis ca. 330 mm). Die schlauchartige Expansion der Harze erfolgt in Richtung des geringsten Widerstandes und damit

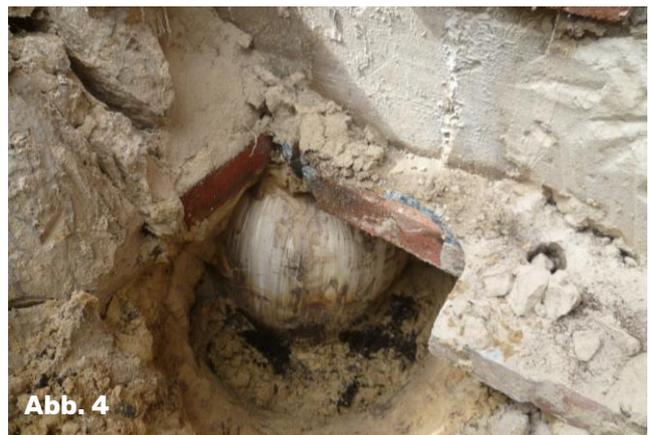
Die säulenförmige Ausbreitung einer URETEK-Bodenverbesserungssäule ist in Abb. 4 gut unter der überstehenden Sohlplatte zu erkennen.
