URETEK CASE STUDY - INDUSTRIE UND LOGISTIK:

Bauwerksstabilisierung

OBJEKT
Betriebsgebäude,
Wuppertal

MASSNAHME
Baugrundverstärkung,
Gebäudeanhebung

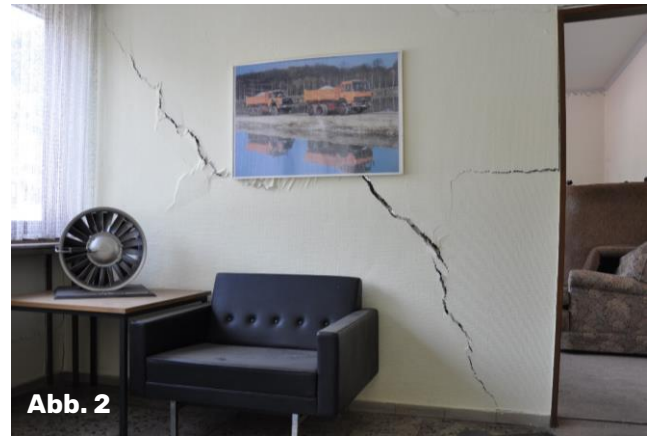
Abb. 2

Die Risssschäden am und im Gebäude sind eindeutig auf eine Setzung der Fundamente infolge einer der Ausspülung bzw. Umlagerung der Böden durch den Bruch der Druckwasserleitung zurückzuführen (Abb. 2). Dadurch haben sich Hohlräume und Mulden gebildet bzw. die Lagerungsdichte/Konsistenz der Böden wurde herabgesetzt. Dieses führte zum Nachsacken der Konstruktion, welche die austretenden Spannungen über Rissbildung abgebaut hat. Der Gutachter geht aufgrund der Bedingungen von einer Setzung von 10 – 20 cm aus.
