URETEK CASE STUDY - HISTORISCHE BAUWERKE:

Bauwerksstabilisierung

OBJEKT
Sakristei

MASSNAHME
Baugrundverstärkung

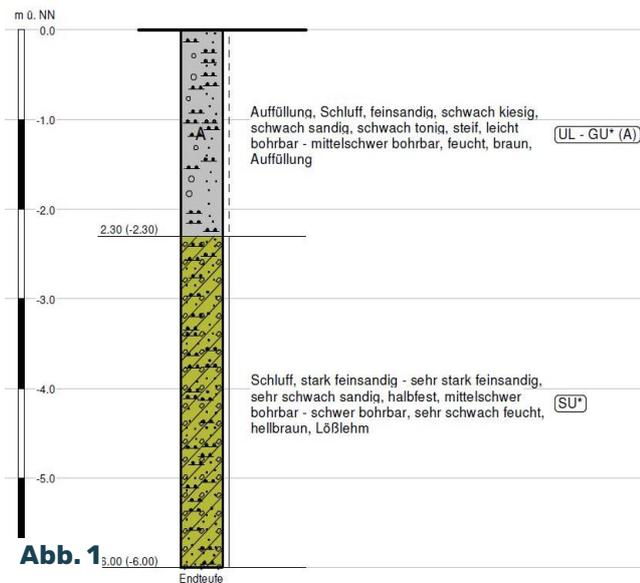
Abb. 1 3,00 (-6,00)

Aus dem Arbeitsraum heraus wurden von einem geotechnischen Büro aus Trendelburg eine Ramm- und eine Rammkernsondierung abgeteuft. Die Ergebnisse sind in Abb. 1 und 2 dargestellt. Demnach kommt die Gründungssohle der Sakristei innerhalb der ehemaligen Geländeauffüllung (ehem. Straßenniveau) bestehend aus feinsandigen, schwach kiesigen Schluffen (Bodengruppe UL-GU*) zu liegen. Im Liegenden folgt halbfester, tragfähiger Schluff (SU*). Auffällig ist die überhöhte Bodenfeuchte der Auffüllung in Verbindung mit einer breiigen bis weichen Konsistenz, die zur Tiefe hin abnimmt. Ein freier Grundwasserspiegel wurde nicht festgestellt.

RKS 1

Aus Sicht des Sachverständigen wird die Schadensursache auf eine unsachgemäße Gründung innerhalb der nicht tragfähigen Auffüllböden zurückgeführt. Zusätzlich werden evtl. unentdeckte Leitungsdefekte vermutet, die zur erheblichen Konsistenzverschlechterung des Baugrunds beigetragen haben.

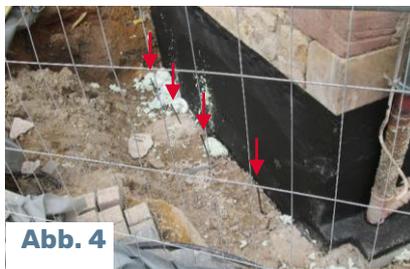
Die Injektionsarbeiten erfolgten im August 2017 und dauerten einen Tag an. Es wurden insgesamt 8 Laufmeter Streifenfundament bearbeitet. Aus dem offen gelegten Arbeitsraum heraus wurden im Abstand von ca. 80 cm Bohrlöcher mit einem Durchmesser von 16 mm gesetzt. In diese Bohrlöcher wurden insgesamt 12 Injektionslanzen bis ca. 3,0 m unter Gründungssohle geführt. Abb. 4

und 5 zeigen den Sanierungsbereich sowie die eingebauten Injektionslanzen. Durch die Lanzen wurde das Zweikomponenten-Expansionsharz flüssig und unter kontrolliertem Druck in den Baugrund gepresst. Durch die Volumenvergrößerung der Harze (Polymerisation) und die dabei entstehende Expansionskraft wird die Bodenstruktur aufgesprengt und der Baugrund verbessert. Währenddessen registrierten die am Bauteil befestigten Laserempfänger jede Bewegung der Baukonstruktion.
