Setzungsausgleich im Verkaufsraum

OBJEKT
Lebensmittelmarkt,
Wellheim

MASSNAHME
Betonbodenanhebung

METHODE
URETEK FloorLift[®]

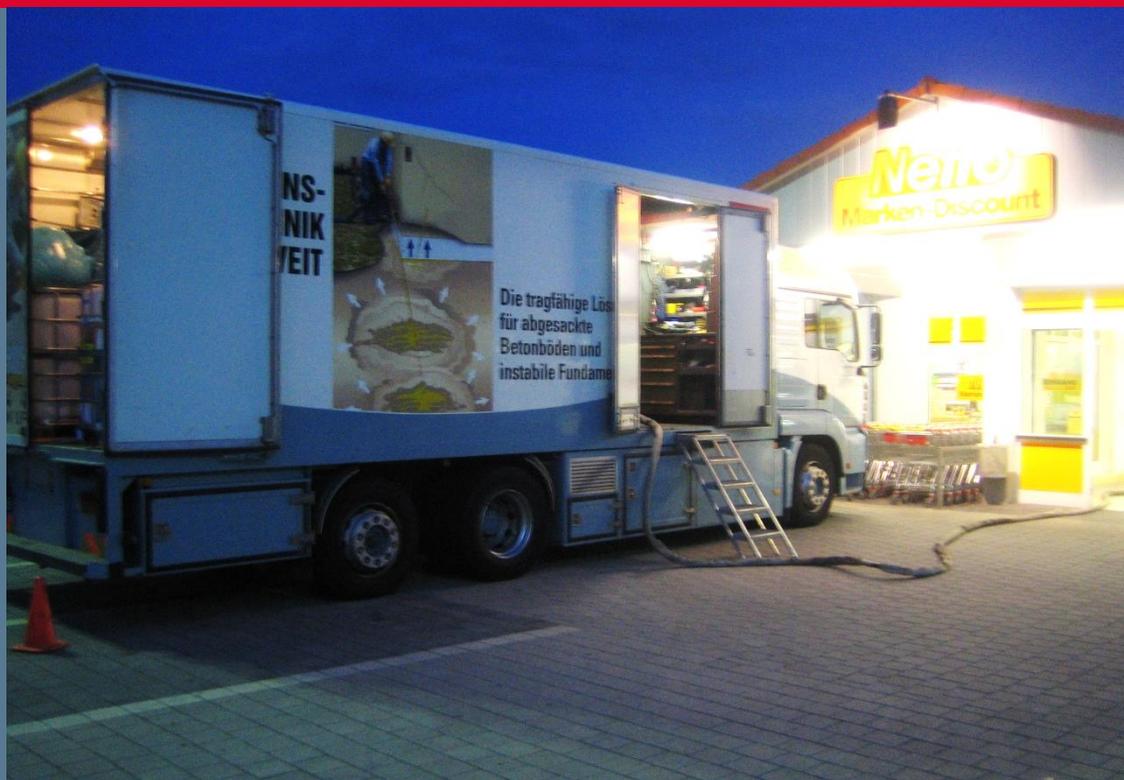
Schwierige Bodenverhältnisse führten bei einem Lebensmittelmarkt in Wellheim bereits zum zweiten Mal zu Setzungen und Absackungen des Betonfußbodens. Nach einer erfolgreichen ersten Sanierung mit der URETEK FloorLift[®]-Methode im Jahre 2008 setzten auch dieses Mal die Betreiber auf eine Fußbodenanhebung durch URETEK.

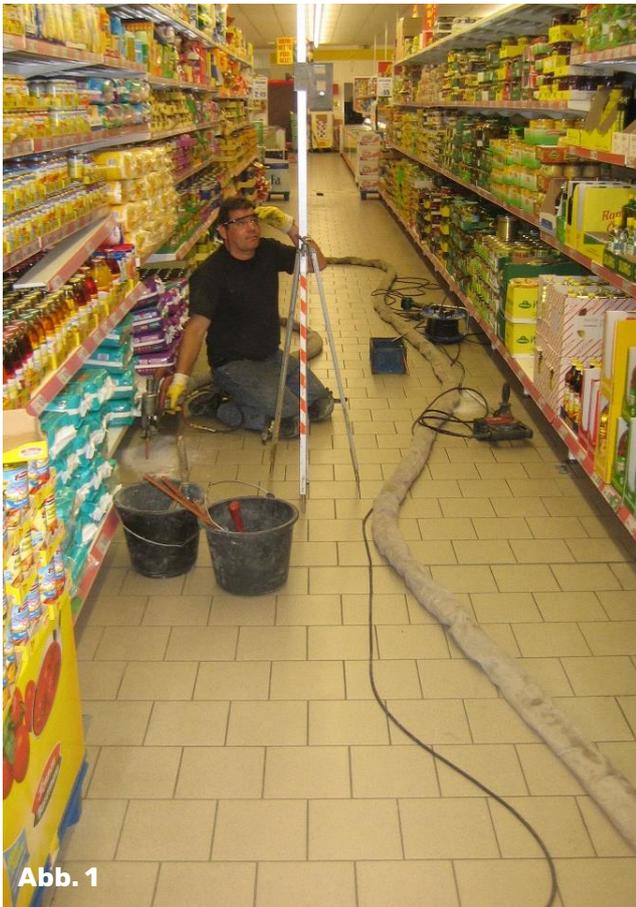
Abb. 1

Durch kontrollierte und mittels Nivellierlaser überwachte (Abb. 1) Injektionen von Expansionsharzen wurde, ausgehend von den Tiefpunkten der Setzungen, der Betonfußboden in Einzelschritten von jeweils 20 bis 25 Millimeter wieder auf das

Umgebungsniveau angehoben. Als Puffer für mögliche erneut auftretende Setzungen wurde eine „Überhebung“ des Betonfußbodens um circa 5 bis 10 Millimeter durchgeführt.

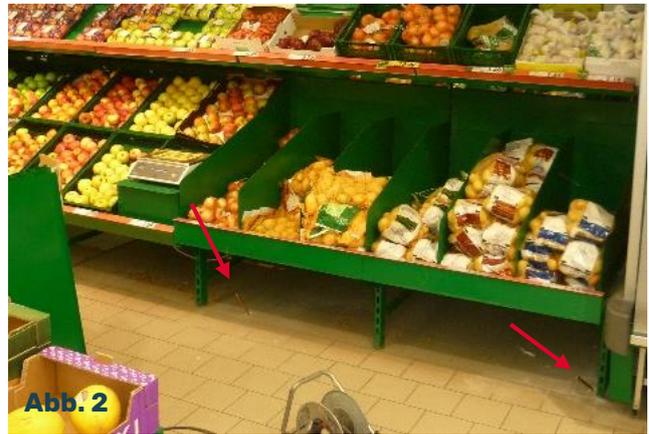
Der geringe Aufwand der Baustelleneinrichtung und das an die Ladeneinrichtung angepasste Injektionsraster (siehe Abb. 2 und 3) ermöglichte eine Sanierung ohne eine vorübergehende Schließung bzw. Umräumarbeiten des Lebensmittelmarktes. Während tagsüber der normale Geschäftsbetrieb herrschte, wurde in Nachtarbeit nach Schließung des Lebensmittelmarkts die Sanierung des Betonfußbodens abschnittsweise durchgeführt. Auf diese Weise entstanden dem Betreiber keine Einnahmenverluste während der Sanierungsphase.
