## Stabilisierung eines Zulaufkanals

OBJEKT  
Zulaufkanal

MASSNAHME  
Baugrundverstärkung

METHODE  
URETEK DeepInjection<sup>®</sup>

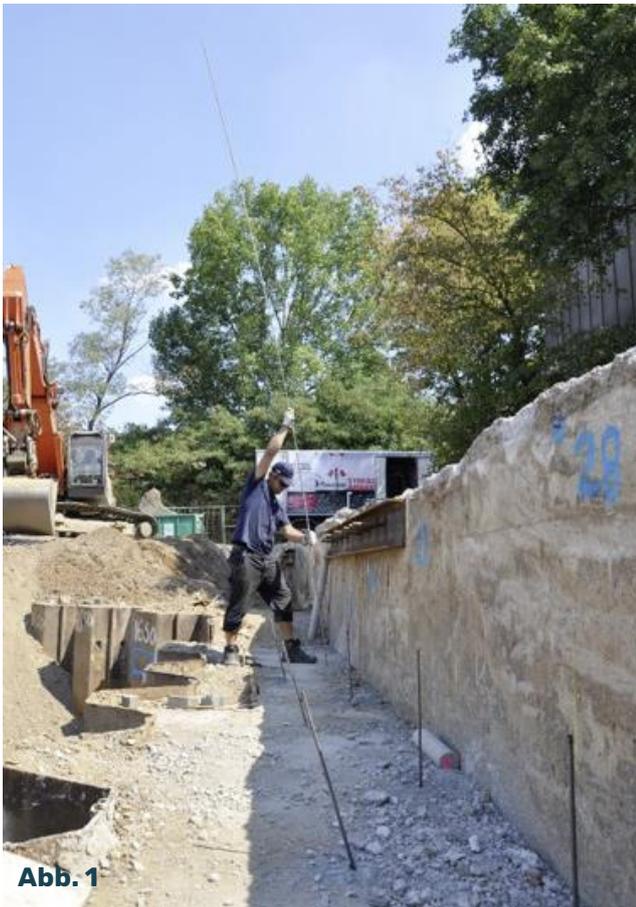
Dazu wurden beidseitig am Kanal im Abstand von ca. 80 cm Bohrlöcher mit einem Durchmesser von 16 mm gesetzt. In diese Bohrlöcher wurden Injektionslanzen bis ca. 5,50 m unter GOK geführt. Der Einbau erfolgte abwechselnd senkrecht und in einem schrägen Winkel (Abb. 1). Dadurch, dass die Bohrungen kleinkalibrig sind und mit Handbohrgeräten durchgeführt werden, war die hier vorliegende, enge Spartenlage (Abb. 2) gut beherrschbar.

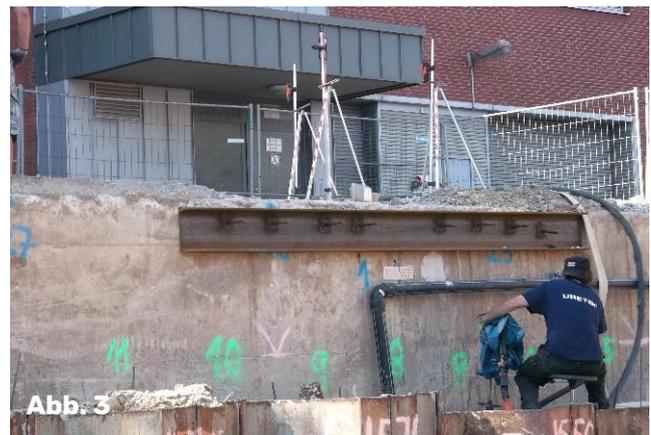
Dann wurden über eine Injektionspistole die 2 Komponenten des URETEK Expansionsharzes flüssig und unter kontrolliertem Druck in den Baugrund gepresst (Abb. 3). Durch die Volumenvergrößerung der Harze und die dabei entstehende Expansionskraft wurde der Baugrund unter dem Kanal verdichtet und verstärkt.
