Lagestabilisierung eines Lebensmittelmarktes

OBJEKT
ALDI-Markt, Weiden

MASSNAHME
Baugrundverstärkung
unter Einzelstützen

METHODE
URETEK-DeepInjection[®]

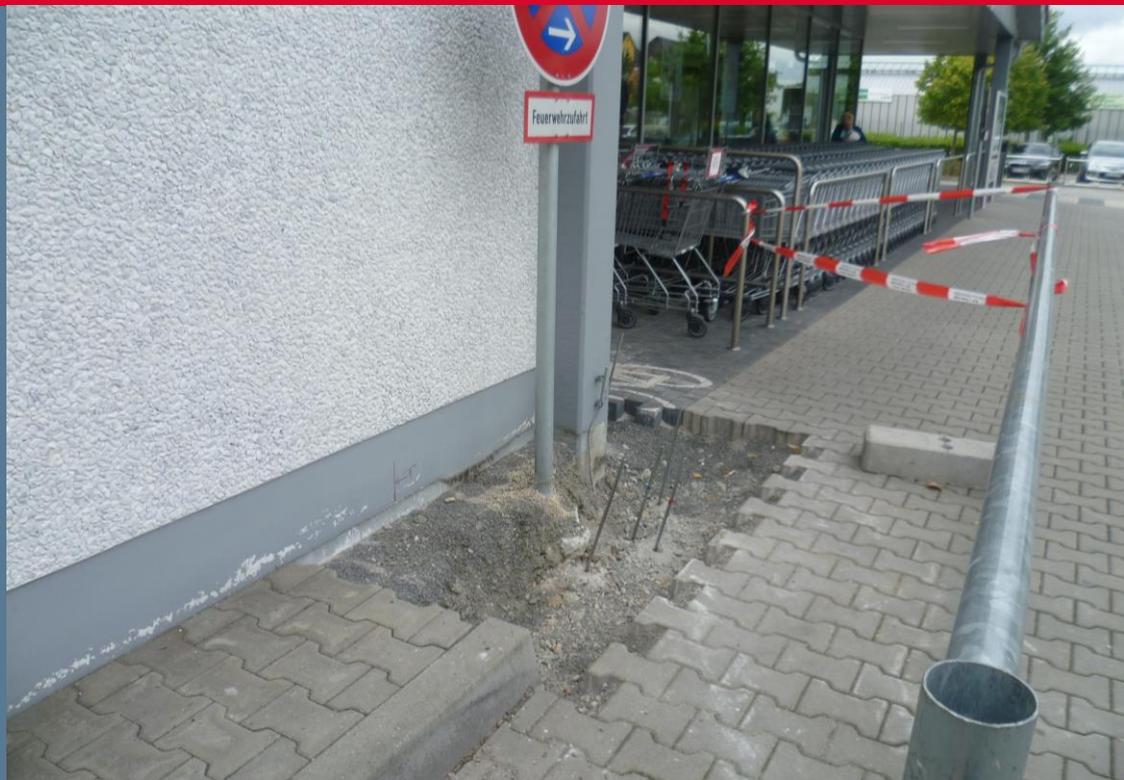
Der Anbau eines ALDI-Marktes sackte einseitig ab, nach oben öffnende Risse von bis zu 2 cm Breite sind entstanden. Eine Ausweitung der Schäden wurde befürchtet. Durch die Injektion von Expansionsharzen konnte ein weiteres Absacken des Anbaus vermieden werden.

Der im Jahre 2008 angegliederte Erweiterungsanbau sackte wenige Tage vor Weihnachten 2014 plötzlich ab. Hierbei entstanden im Übergangsbereich die o.g. Risse. Der Massivbau mit den Abmessungen 11 m x 28 m wurde auf quadratischen und rechteckigen Einzelstützenfundamenten mit Seitenlängen von 1,00-2,00 m errichtet. Unter Berücksichtigung einer Sauberkeitsschicht aus Magerbeton von mindestens 0,45 m Stärke liegt die Fundamentsohle zwischen 2,15-2,95 m unter Gelände. Der Fußboden wurde als 16 cm starke, zweilagig bewehrte Stahlbetonbodenplatte schwimmend zwischen die Fundamentstützen betoniert. Ausgehend von der Gebäudefuge (Fix-/Drehpunkt) zum Bestand hat sich der Anbau auf einer Länge von 11 m einseitig zwischen 3,7-4,5 cm abgesenkt.

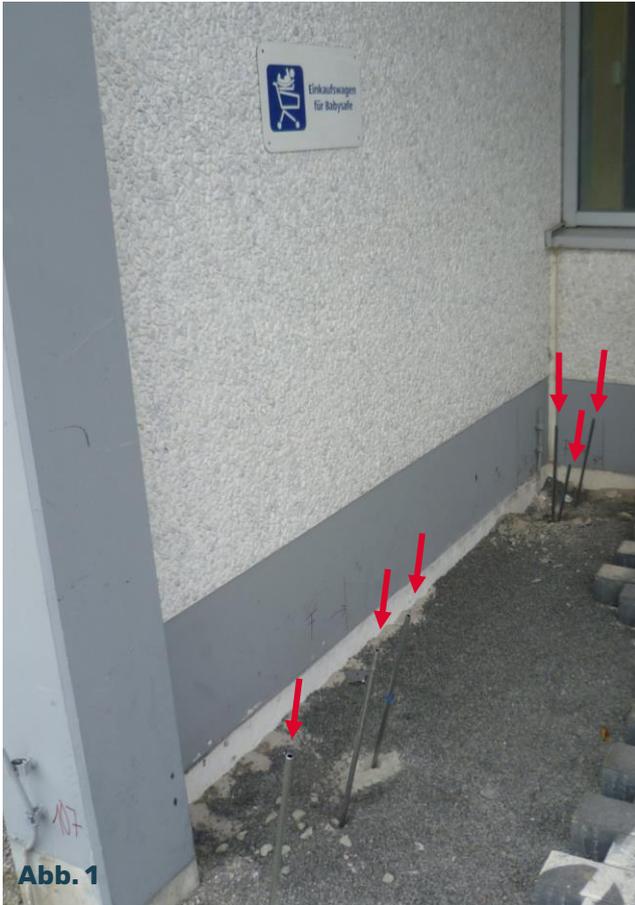
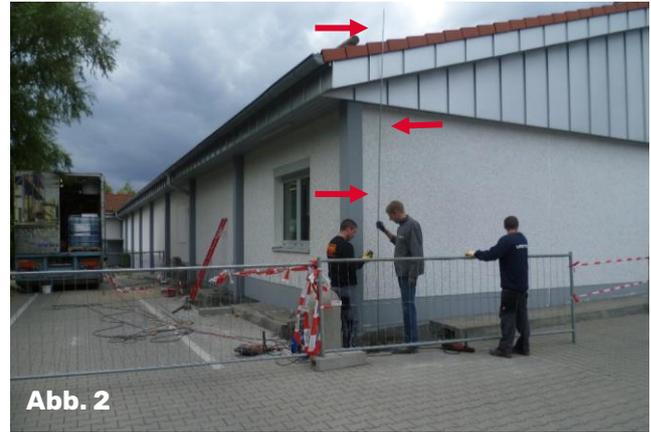
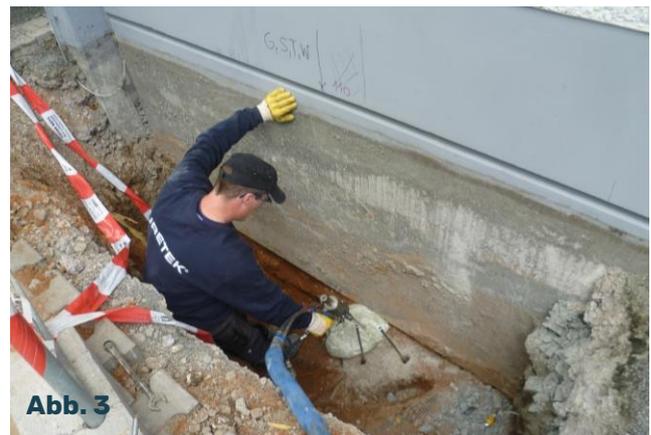
Die Arbeiten zur Baugrundverstärkung erfolgten Ende Juli 2015. Die Abbildungen 1 bis 3 geben einen Einblick in die Arbeiten. Von der Pflasterfläche bzw. von einer kleinen Grube aus wurden Bohrlöcher mit einem Durchmesser von 16 mm gesetzt. Durch Injektionslanzen wurde das Zweikomponenten-Expansionsharz flüssig und unter kontrolliertem Druck direkt unter die Gründungssohle der Einzelfundamente sowie in zwei bis drei weiteren Tiefenebenen in den Baugrund bis in eine maximale Tiefe von 5,0 m unter Gelände gepresst.

Durch die Volumenvergrößerung der Harze (Polymerisation) und die dabei entstehende Expansionskraft werden vorhandene Hohlräume aufgefüllt und dadurch der durchgehende Kraftschluss zwischen der Fundamentsohle und dem

tragfähigen Baugrund in ca. 5,0 bis 6,0 m Tiefe wiederhergestellt. Die Expansion der Harze erfolgt dabei in Richtung des geringsten Widerstandes und damit genau dorthin, wo die Verstärkung der gering tragfähigen Auffüllungen notwendig ist. Dabei bilden sich vertikale, fein verästelte, bodenaufsprengende Harzlamellen aus, die zunächst eine horizontale Verspannung im Baugrund bewirken. Mit weiterer Verdichtung des Baugrundes wachsen die Horizontalspannungen im Boden bis auf das Maß der vertikalen Auflast an, bis nur noch eine nach oben gerichtete Ausweichbewegung der Fundamente möglich ist.

Wegen der extrem kurzen Reaktionszeit der Harze und der millimetergenauen Überwachung durch Nivellierlaser wurde der ganze Prozess genau kontrolliert und gesteuert. Der am Bauteil befestigte Laserempfänger registrierte eine Anhebungsreaktion der Stützenfundamente von 0,5 – 1 mm und brachte damit den Nachweis der optimalen Untergrundtragfähigkeit.
