URETEK CASE STUDY - HANDEL UND GEWERBE:

Stabilisierung eines Bürogebäudes

OBJEKT
Bürogebäude, Mannheim

MASSNAHME
Baugrundverstärkung

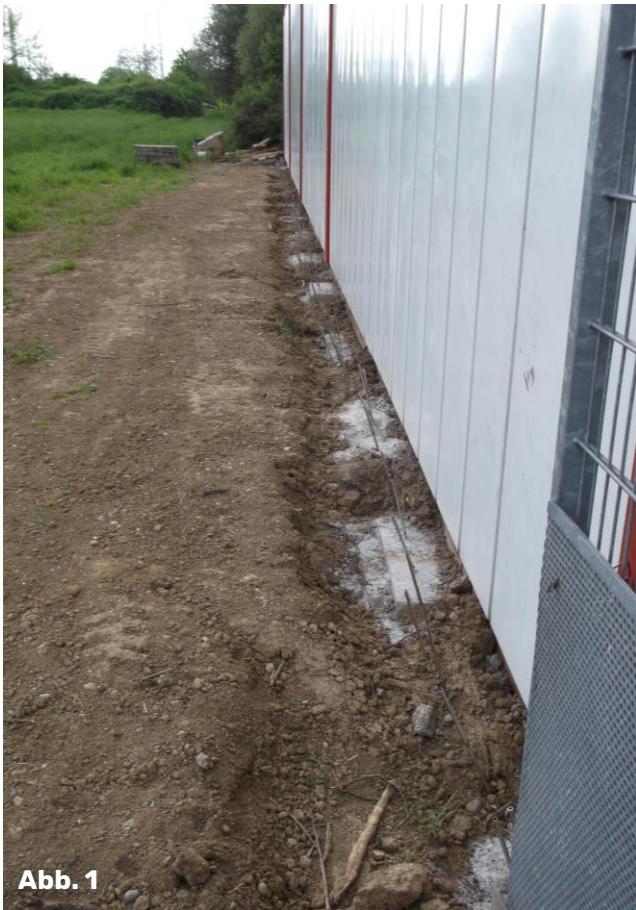
Abb. 1

Entlang der zu verstärkenden Außenwand (Abb. 1 und 2) wurden Bohrlöcher mit einem Durchmesser von 16 mm im Abstand von ca. 0,6 m gesetzt. Durch entsprechend lange Injektionslanzen wurde das Zweikomponenten-Expansionsharz flüssig und unter kontrolliertem Druck direkt unter die Fundamentsohle und in weiteren Tiefenebenen mit einem Vertikalabstand von ca. 1,20 m in den anstehenden Baugrund bis in einer Tiefe von ca. 3,50 m unter dem Ansatzpunkt gepresst.

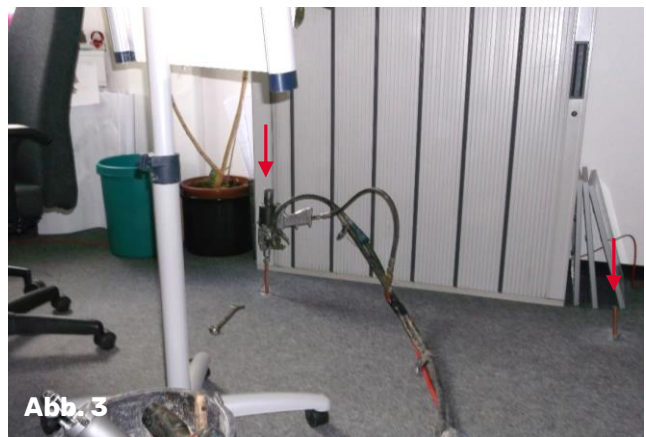
Abb. 3

Damit der anschließende Betonfußboden im Innenbereich keinen Zwangsspannungen ausgesetzt ist, wurden von innen, entlang der Außenwand, zusätzliche Injektionen gesetzt (Abb. 3), um die aufgelockerte bzw. nicht kraftschlüssig mit dem Betonfußboden verbundene Tragschicht im Randbereich zum Fundament zu versteifen und zu verkitten, so dass der dünne Betonfußboden zukünftig nicht nur am Rande auf den Außenfundamenten, sondern auch auf einem ca. 1,0 m breiten „Polsterstreifen“ lagert.
