## Anhebung und Stabilisierung eines Gebäudes

OBJEKT  
Brunnenstube

MASSNAHME  
Fundamentanhebung,  
Nachgründung mit  
Expansionsharzsäulen

### BRUNNENSTUBE GERÄT IN SCHIEFLAGE – DIE URETEK METHODEN SCHAFFTEN ABHILFE

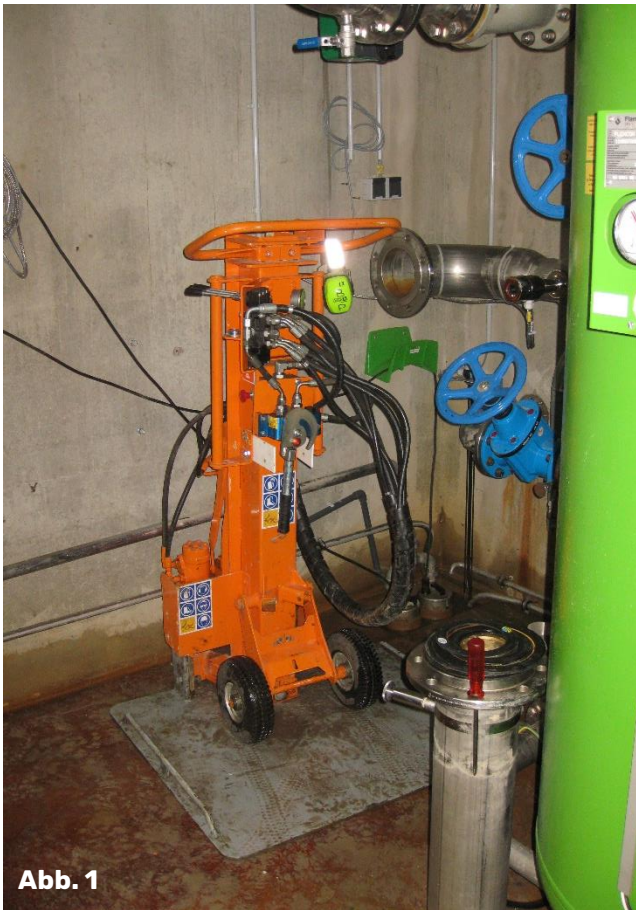
Abb. 1

An den vier Ecken der Bodenplatte wurden durch Kernbohrungen verrohrte Rammbohrungen mit einem Durchmesser von 55 mm bis ca. 5,00 m unter Ansatzpunkt in die tragfähigen Sande und Kiese abgeteuft. Die Rammarbeiten konnten bei den dort herrschenden, engen Platzverhältnissen bewerkstelligt werden (Abb. 1). In jedes Bohrloch wurde ein HybridInjection®-Element eingestellt. Dieser besteht aus einer Injektionslanze, die in einem schlauchartigen Geotextil (Kevlar-Gewebe) umwickelt ist.

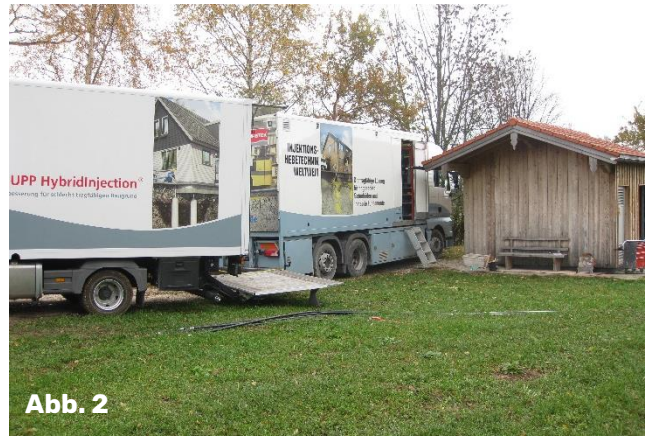
Abb. 2

Um die Gebrauchstauglichkeit der Brunnenstube wiederherzustellen sollte zum einen die Schiefelage beseitigt werden und zum anderen eine Gründungsstabilisierung erfolgen. Beides konnte mit dem URETEK Verfahren bewerkstelligt werden. Die minimalinvasiven Injektionsmethoden zeichnen sich auch durch eine kurze Baustellenzeit aus. Die Baustelleneinrichtung bildet ein Einsatzfahrzeug mit der gesamten Bohr- und Injektionsausstattung (Abb. 2).

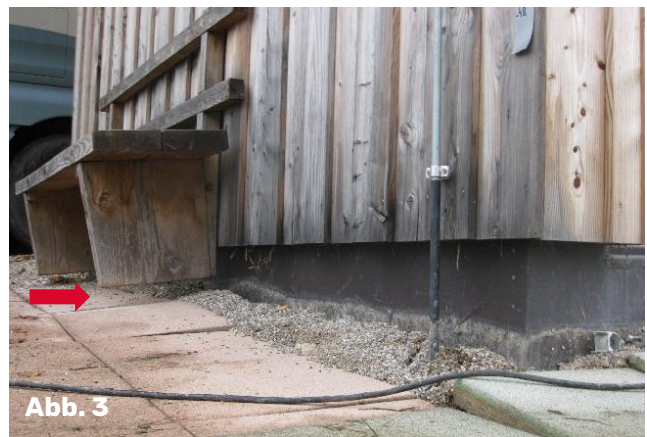
Abb. 3

Durch 12 mm-Bohrlöcher in der Fläche wurde das Zweikomponenten-Expansionsharz direkt unter die Kellerbodenplatte gepresst. Durch die Volumenvergrößerung der Harze und die dabei entstehende Expansionskraft wurden ggf. vorhandene Hohlräume aufgefüllt und das Tragschichtmaterial oberflächennah nachverdichtet, bis das Brunnenhaus wieder vollflächig und kraftschlüssig auf der Tragschicht auflag. Dabei kam es zu einer minimalen Anhebungsreaktion an der Oberfläche von ca. 0,50 mm bis 1,00 mm, die als Nachweis für die optimale Verdichtung der Tragschicht dienten. Mit weiteren, gezielten Injektionen gelang es den URETEK Injektionstechnikern, die Brunnenstube bauwerksverträglich zurück in die Horizontallage zu stellen. Dabei wurde der Tiefpunkt der Brunnenstube um 68 mm angehoben. Dieser nicht unerhebliche Hebungsbetrag wurde an der an der Außenwand „schwebenden“ Holzbank sichtbar (Abb. 3).
