URETEK CASE STUDY – KOMMUNALE EINRICHTUNGEN:

Lagestabilisierung eines Kindergartens

OBJEKT
Kindergarten,
Meckenheim

MASSNAHME
Baugrundverstärkung

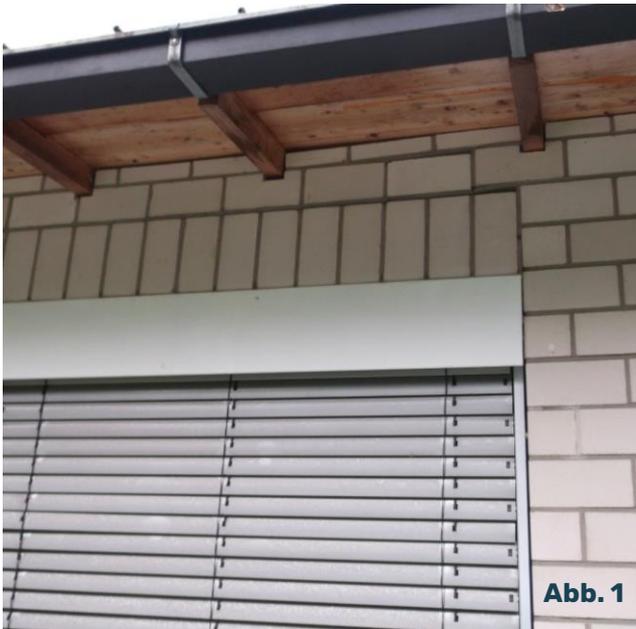
Abb. 1

An einer nicht unterkellerten Kindertagesstätte traten seit der Errichtung im Jahr 1999 Rissbildungen auf. Die Risse verlaufen überwiegend diagonal und vertikal in den Außen- und Innenwänden des rückwertigen Gebäudeteils. Des Weiteren sind an einige Fußböden Absenkungen zu verzeichnen (Abb. 1 bis 3). Anhand des Rissbildes lässt sich eine Setzung der Fundamente ableiten.

Als Ursache für die Setzungen der Kindertagesstätte wird im Gutachten die Gründung in den unterschiedlich zusammengesetzten, weichen bzw. locker gelagerten Auffüllungen genannt. Diese haben unter der Last des Bauwerkes unterschiedlich starke Konsolidierungssetzungen erfahren, was zu Spannungen in der Konstruktion geführt hat, welche sich durch Rissbildung dann abgebaut haben. Weiterhin ist nicht auszuschließen, dass ggf. durch die Bauwerksbewegungen Grund- bzw. Abwasserleitungen beschädigt oder verschoben wurden.

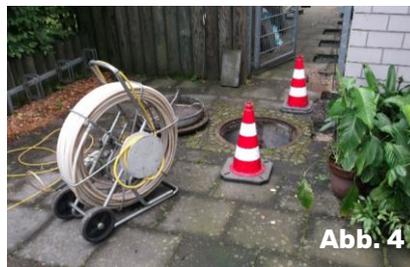
Abb. 4

Da sich Grundleitungen der Regen- und Schmutzwasserentwässerungen im bearbeiteten Bereich befinden, mussten diese im Vorfeld auf Beschädigungen erkundet werden sowie während der Injektionsarbeiten überwacht werden (Abb. 4), um unvermeidbare Expansionsharzeintritte in ggf. leicht offene Muffenübergänge rechtzeitig erkennen zu können.

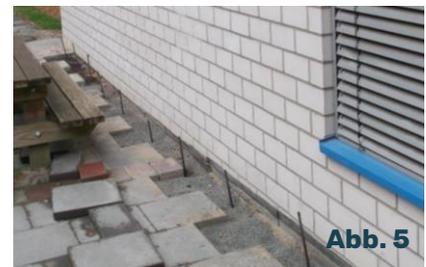
Abb. 5

Von außen und von innen wurden im Abstand von ca. 0,80 m Bohrlöcher mit einem Durchmesser von lediglich 16 mm gesetzt. In diese Bohrlöcher wurden Injektionslanzen (Abb. 5) bis ca. 4,00 m unter GOK geführt, durch die das URETEK-

Zweikomponenten-Expansionsharz flüssig unter kontrolliertem Druck in den Baugrund gepresst wurde.

Durch die Volumenvergrößerung der Harze (Polymerisation) und die dabei entstehende Expansionskraft wird der Untergrund örtlich aufgesprengt. Die Expansion der Harze erfolgt in Richtung des geringsten Widerstandes und damit genau dorthin, wo die Verdichtung und Verstärkung notwendig ist. Dabei bilden sich vertikale, feinverästelte Harzlamellen aus, die zunächst eine horizontale Verspannung im Baugrund bewirken. Das immer weiter eindringende Expansionsharz lässt schließlich die Horizontalspannungen im Baugrund soweit anwachsen, bis das Maß der vertikalen Auflast erreicht wird. Das ist der Moment, in dem die digitalen Messempfänger, die am Gebäude angebracht sind, millimetergenau anzeigen, dass sich das Fundament bzw. das abgesackte Gebäudeteil allmählich zu heben beginnt. Damit wird der gesamte Prozess der Bauwerksstabilisierung genau kontrolliert und gesteuert.
