URETEK CASE STUDY - INDUSTRIE UND LOGISTIK:

Baugrundverstärkung zur Lasterhöhung

OBJEKT
Produktionsgebäude

METHODE
URETEK-DeepInjection[®]

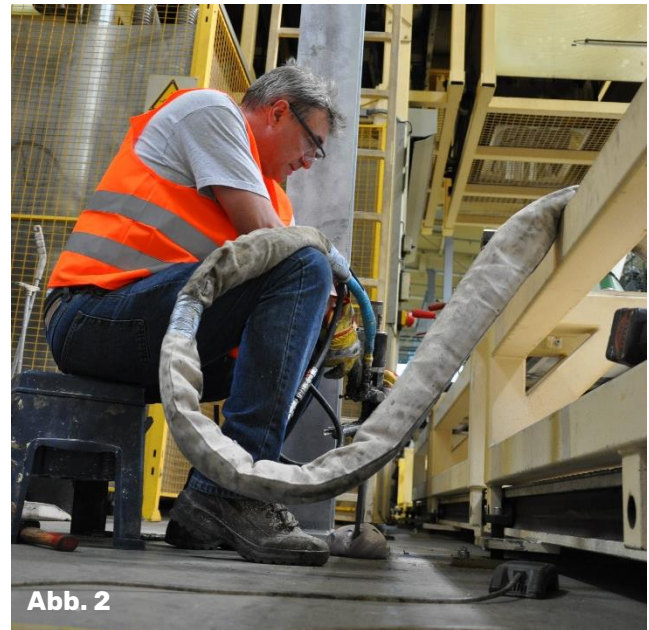
Abb. 2

Über die an den Injektionslanzen angebrachte Injektionspistole (Abb. 2 und 3) wurden die 2 Komponenten des URETEK-Expansionsharzes im richtigen Mischungsverhältnis flüssig und unter kontrolliertem Druck in den Baugrund gepresst. Im Anschluss wurde vom Rand der Fußplatte eine Bohrung in das Zentrum der einzuleitenden Last gesetzt und damit das Expansionsharz direkt unter den Betonboden gepresst.

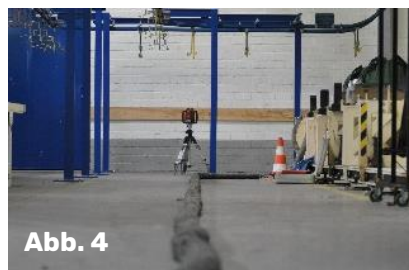
Abb. 4

Für die Überwachung der Baukonstruktion und zur Kontrolle der Anhebungsreaktionen wurden digitale Messgeräte eingesetzt. Nivellierlaser (Abb. 4) wurden im nichtbeeinflussten Bereich aufgestellt. Die Laserempfänger an der Stütze sowie die Schlauchwaage oberhalb der Injektionsstellen registrierten jede Bewegung der Stütze sowie des Betonbodens. Wegen der extrem kurzen Reaktionszeit der Harze und der millimetergenauen Überwachung wurde der ganze Prozess genau kontrolliert und gesteuert. An den aufgehenden Stütze wurde eine festgelegte Anhebung von mindestens 1,0 – 1,5 mm abgewartet, damit zuverlässig nachgewiesen werden kann, dass die Auflast sicher in den verbesserten Baugrund abgetragen werden kann.

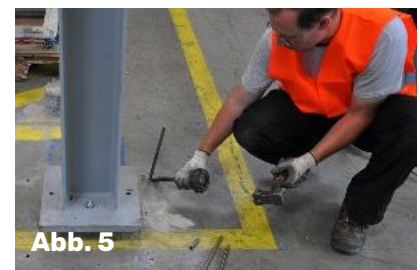
Abb. 5

So wurden innerhalb von nur drei Arbeitstagen insgesamt 21 neue Stützen bearbeitet und für die neue Nutzung stabilisiert. Der laufende Betrieb wurde nicht beeinträchtigt. Die herausragenden Injektionslanzen wurden bis auf die Oberkante des Betonbodens gekappt (Abb. 5).
