URETEK CASE STUDY - WOHNBEBAUUNG:

Bauwerksstabilisierung

OBJEKT
Mehrfamilienhaus

MASSNAHME
Baugrundverstärkung

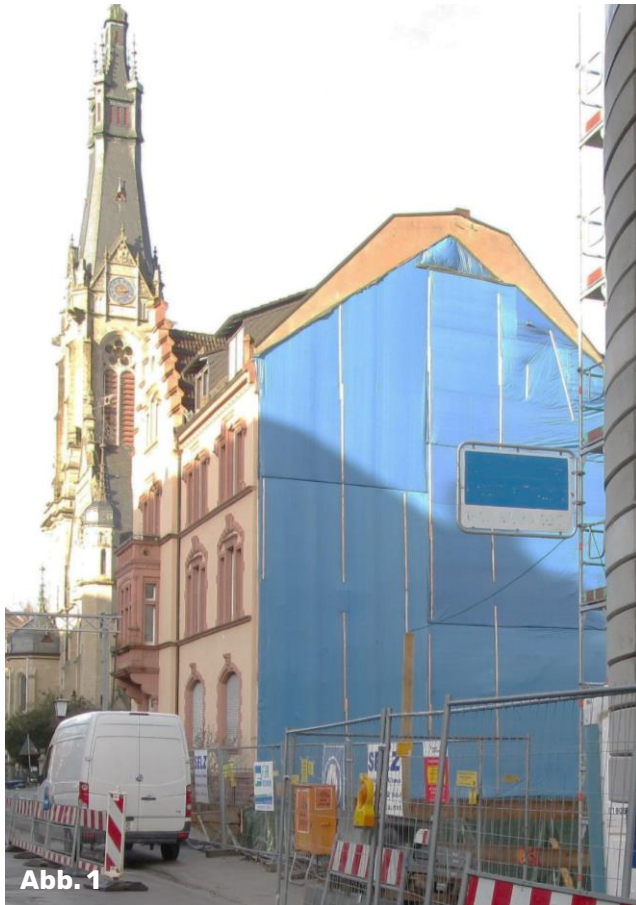
Im Zuge der Unterfangungsmaßnahmen kam es zu Setzungen der Giebelwand sowie der dazu senkrechten Wände um mehrere Zentimeter mit Kippbewegung der Giebelwand Richtung Baugrube. An den zulaufenden Außenwänden sowie an der Innenwand entstanden dadurch diverse, vor allem diagonale Risse, die mehrere Millimeter bis Zentimeter breit waren und sich vom Kellergeschoss bis

zum 2. Obergeschoss erstreckten (Abb. 2). Im Gewölbe bildete sich parallel zur unterfangenen Giebelwand auf der gesamten Kellerlänge ein Riss, der sich um einige Millimeter öffnete. Der Kellerfußboden war mehrfach parallel zur Außenwand gerissen, teils mit vertikalem Höhenversatz im nördlichen Kellerraum.
