URETEK CASE STUDY - WOHNBEBAUUNG:

Stabilisierung eines Mehrfamilienhauses

OBJEKT
Mehrfamilienhaus,
Mittenwald

MASSNAHME
Baugrundverstärkung,
leichte
Fundamentanhebung

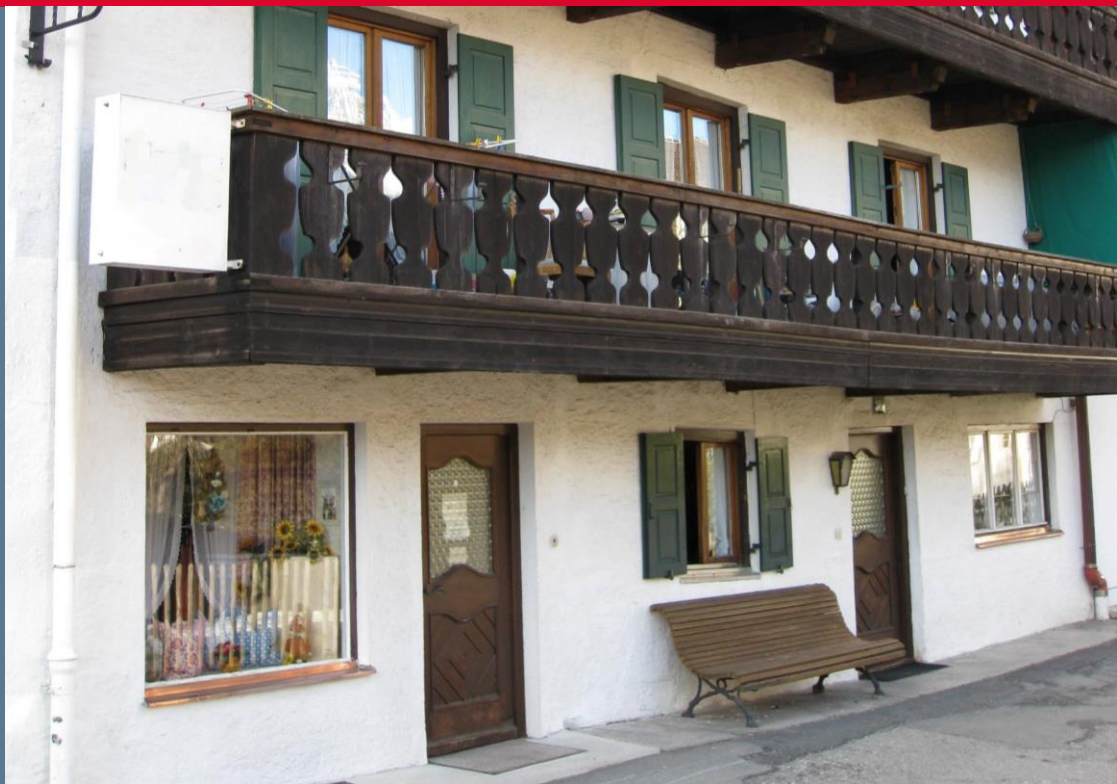
BAUGRUND GESCHWÄCHT - FUNDAMENTE SACKEN AB

An einem Mehrfamilienhaus sind vermutlich im Zusammenhang mit Jahre zuvor stattgefundenen, angrenzende Kanalbauarbeiten sowie eines Wasserrohrbruchs starke Setzungen und Risschäden aufgetreten. Wesentliche Hauptrisse mit bis zu 8 mm Öffnungsweite liegen im Innenbereich und weisen hierbei einen überwiegend horizontalen bis diagonalen Verlauf auf (Abb. 1). Das Rissbild deutet auf lastunabhängige Sackungen durch Bodenentzug unter den Fundamenten, wie es z.B. bei Unterspülungen der Fall ist. Den Beobachtungen der Bauherren zur Folge haben sich Risse vornehmlich im Frühjahr mit der Schneeschmelze bemerkbar gemacht. Aufgrund von Umbauten / Aufstockungen innerhalb der letzten 30 Jahre liegen nach Angabe des Statikers teilweise auch Überschreitungen der zulässigen Bodenpressung vor.
