## Hohlraumverfüllung unter Bodenplatte

OBJEKT  
Kantine, Mannheim

MASSNAHME  
Hohlraumverfüllung

METHODE  
URETEK CavityFilling<sup>®</sup>

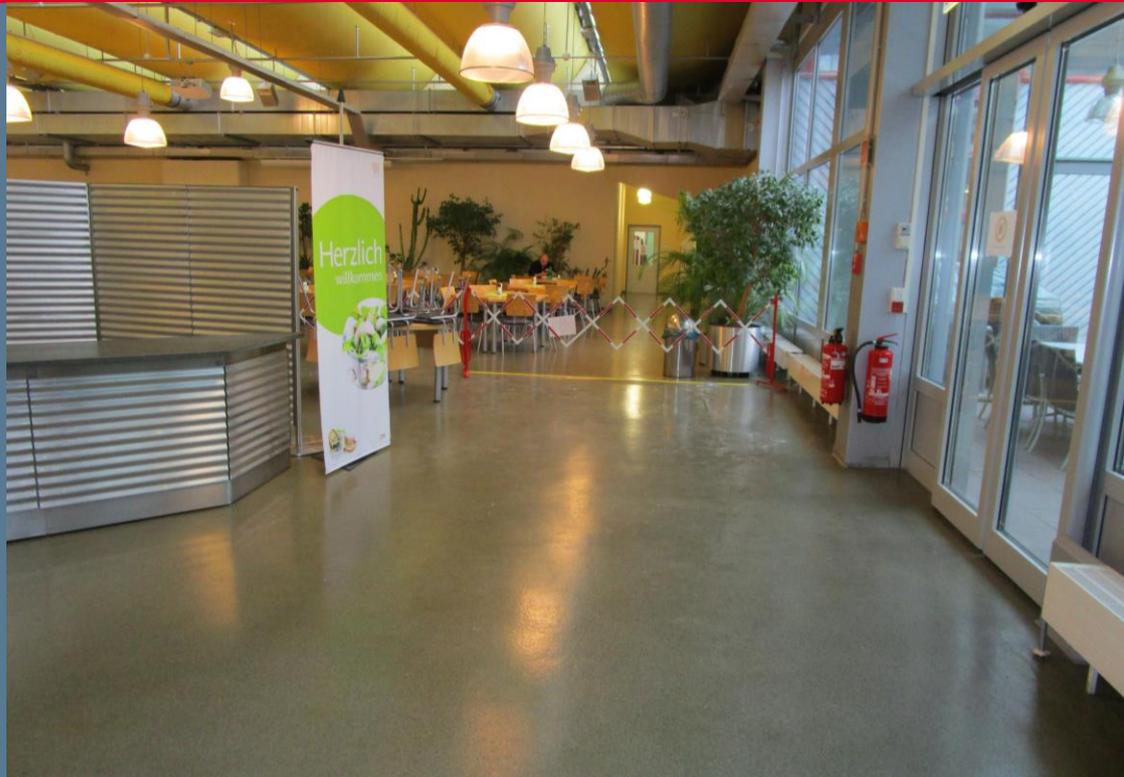
Im nicht unterkellerten Gebäude wurden an der Bodenplatte im Bereich der Kantine und der Küche Risse und Versätze/Absackungen im Randbereich zu den Stützen und in Richtung Raummitte entlang einer Fuge festgestellt (Abb. 1). Die Versätze liegen im Millimeter- bis Zentimeterbereich. Untersuchungen zeigten, dass unter der Bodenplatte Hohlräume von bis zu 40 cm bestehen und die Platte auf einer Fläche von ca. 88 m<sup>2</sup> hohl liegt (Abb. 2).
