Nachgründung an Massivgarage

OBJEKT
Garage, Wiesloch

MASSNAHME
Nachgründung mittels Segmentpfählen und Expansionsharzinjektionen

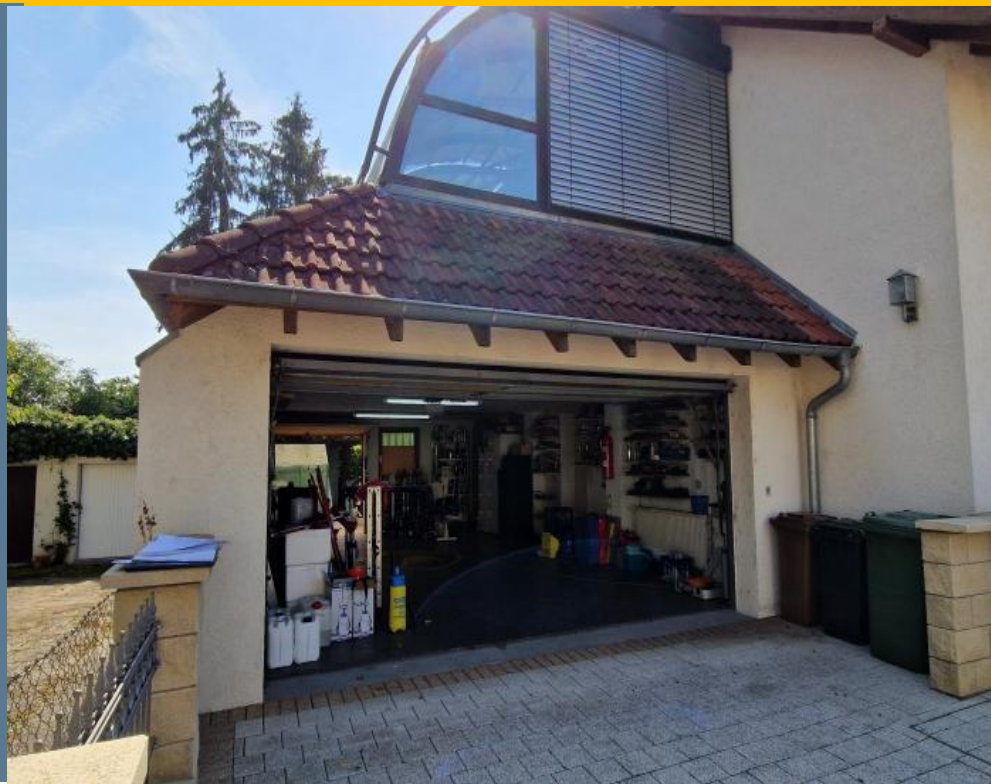
Zwischen dem unterkellerten Wohnhaus und der angebauten Garage traten in den letzten Jahren erhebliche Risschäden auf, die auf Setzungserscheinungen im Baugrund zurückzuführen sind.

Die Garage, auf der ein Wintergarten errichtet wurde, senkte sich deutlich ab und neigte sich nach Osten – weg vom Wohnhaus. In der Folge entstand ein V-förmiger Spalt zwischen Wintergarten und Hauswand. Eine Höhenmessung an der Garagendecke bestätigte Setzungen von über 3 cm an der östlichen Außenwand zur Nachbarseite. Auch auf dem Nachbargrundstück zeigten sich Absenkungen, insbesondere im Bereich der Waschbetonplatten rund um einen Entwässerungsschacht und einen Baum.

Als Ursache für die festgestellten Setzungen nennt das Baugrundgutachten die Gründung innerhalb der stark schrumpfempfindlichen Tallehme. Sinkende Grundwasserspiegel sowie Trockenperioden führten hier zu Austrocknungs- und Schrumpfungsprozessen. Durch den Wasserentzug, begünstigt durch nahe Bepflanzung und extreme Trockenjahre kam es zu erheblichen Volumenverlusten. Zusätzlich führte die Oxidation organischer Bestandteile in den Torfschichten zu einem strukturellen Volumenverlust, wodurch sich unter Fundamenten und Bodenplatten Hohlräume bildeten. In der Folge sackte das Bauwerk lastunabhängig ab.

Zur Sanierung und um zukünftige Schäden an der Bausubstanz zu verhindern, war es notwendig die Gebäudelast in tragfähigen Baugrund zu führen. In diesem Fall war es vorgesehen, die Gebäudelast über Stahl-Segmentpfähle bis auf die tragfähigen Kiese bei ca. 6,0 m unter Gelände zu führen. Ergänzend war der Einsatz des URETEK DeepInjection[®]-Verfahrens vorgesehen. Dabei werden Expansionsharze gezielt unter der Bodenplatte sowie im Bereich der Pfahlköpfe eingebracht, um Hohlräume zu schließen und die Beanspruchung durch Biegung zu reduzieren.
