Setzungsausgleich für Hochregallager

OBJEKT
Hochregallager

MASSNAHME
Betonbodenanhebung

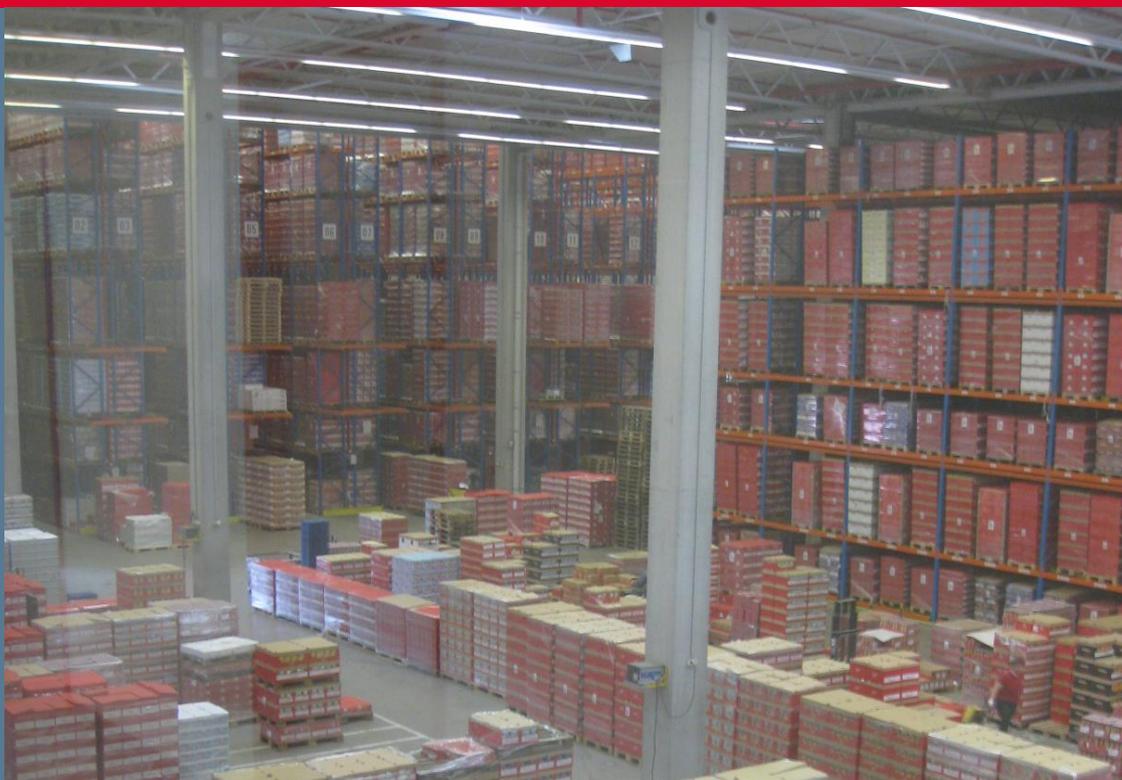
BAUGRUND VERROTTET - HOCHREGALLAGER SACKT AB

Die Bodenplatte im Lager ist ca. 20 bis 22 cm stark und besteht aus einem Walzbeton. Unter der Tragschicht liegt aufgefüllter Boden in lockerer Lagerung, der Bestandteile aus dem Produktionsprozess (Kartoffelschalen) sowie Sande und Tone enthält. Die organischen Bodenbestandteile sind mit der Zeit verrottet, was zu Setzungen von bis zu 4 cm geführt hat.

Knabbergebäck wird als leichter Snack angesehen, im Hochregallager eines international agierenden Herstellers kam es aber trotz des geringen Gewichts der Produkte zu Setzungen. Das Befahren der Stellplätze mit den Flurförderfahrzeugen war nicht mehr möglich. Die obersten drei Ebenen von über 30 Lagerflächen mussten gesperrt werden, da die Hochregale über der Setzungsmulde aufeinander zu kippten. Durch die Injektion von Expansionsharzen in den Baugrund wurde der Betonboden wieder millimetergenau angehoben.

Die gesamte anzuhebende Fläche beträgt ca. 350 m². Da das Lager durchgehend in Betrieb ist, kam nur ein minimalinvasives Sanierungsverfahren in Frage, aus dem keinerlei Betriebsausfall resultiert. So entschieden sich die Betreiber – wie schon Jahre zuvor an anderer Stelle – für das URETEK-Verfahren. Dabei werden im Setzungszentrum des Sanierungsbereichs Bohrlöcher (Ø 14 bis 16 mm) im Betonboden angelegt und jeweils eine 12 mm-Injektionslanze in die entsprechende Tiefe abgeteuft (Abb. 1). Anschließend wird das Zweikomponenten-Expansionsharz gezielt in die zu verstärkenden und mit Volumen aufzufüllenden Tiefenbereiche injiziert. Dabei bilden sich fein verästelte vertikale Harzlamellen aus, die zuerst eine horizontale Verdichtung im Baugrund bewirken. Mit der Zunahme der Vertikalspannungen zeigen sich minimale Anhebungsreaktionen am Betonboden über der Injektionsstelle.

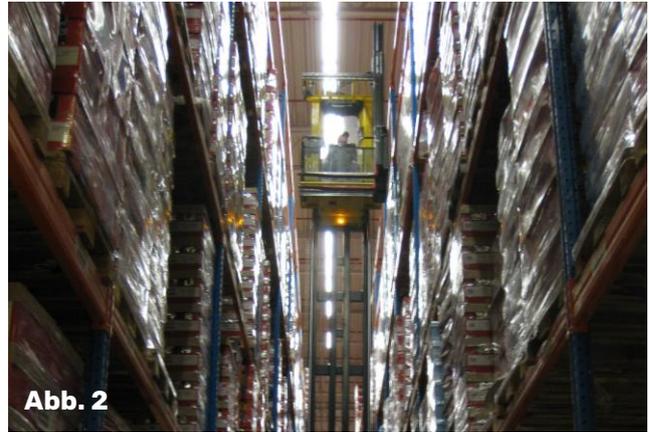
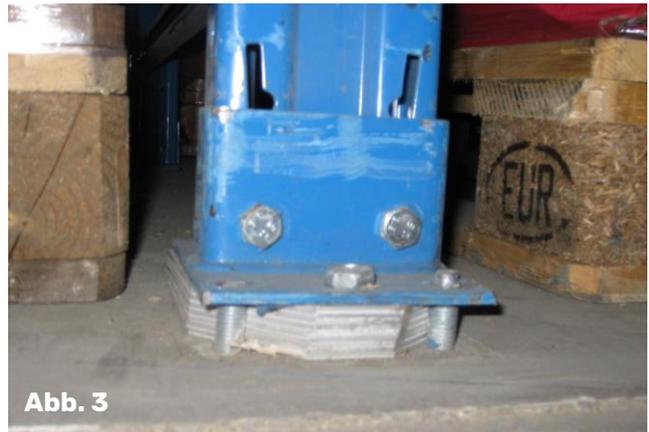
Abb. 2

Bereits nach 15 Minuten hat das injizierte Harz annähernd seine Endfestigkeit erreicht. Die bearbeiteten Bereiche können somit direkt anschließend wieder genutzt und befahren werden. Für den gesamten Leistungsumfang der Anhebungsarbeiten waren lediglich 3 Arbeitstage in Nachtarbeit notwendig. Die obersten Ebenen der Hochregallager können nun wieder genutzt und bedient werden, für den Betreiber ist das Einlegen von Stahlscheiben als Notmaßnahme zum Ausgleich der Setzungen nicht mehr notwendig (Abb. 2 und 3).

Durch die Volumenvergrößerung der Harze (Polymerisation) und die dabei entstehende Expansionskraft wird die Anhebung des Betonbodens in Einzelschritten, ausgehend von den Tiefpunkten des Fußbodens, auf das Umgebungs- bzw. Ursprungsniveaus realisiert. Wegen der kurzen Reaktionszeit der Harze und der millimetergenauen Überwachung durch die Nivellierlaser wird der ganze Prozess genau kontrolliert und gesteuert.
