URETEK CASE STUDY - VERKEHRSWEGE/-FLÄCHEN:

Fahrbahnanhebung für eine ebene Fahrbahn

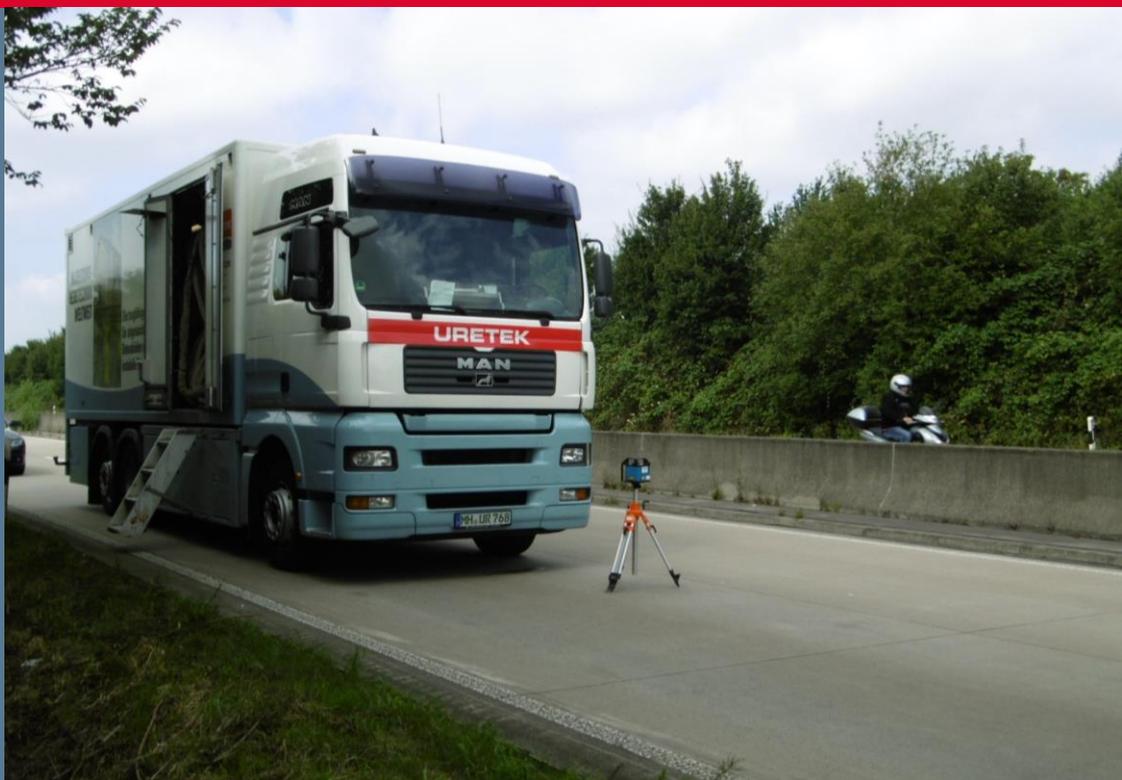
Schaukelnde Betonfahrbahnplatten auf einer Bundesstraße alarmierten die Landesstraßenbaubehörde Nordrhein-Westfalen. Nach Untersuchungen wurde dann umgehend eine Temporeduzierung vorgenommen. Eine Gefährdung des laufenden Verkehrs sollte unbedingt verhindert werden. Ebenso wichtig war eine Sanierung ohne große Verkehrseinschränkung. Die Injektion von Expansionsharzen unter die Betonfahrbahn schaffte das Problem schnell aus der Welt.

Auf der Bundesstraße 8 im Düsseldorfer Norden wurden erhebliche Plattenbewegungen und Versätze der Betonfahrbahnplatten im Zentimeterbereich festgestellt. Der Schadensbereich wurde durch Straßen NRW mit Hilfe eines Planographen abgefahren, um die Unebenheiten der Fahrbahn und die Versätze der Betonplatten zu dokumentieren. Dabei wurden Setzungen einzelner Platten von bis zu 50 mm gemessen. Aufgrund der resultierenden Verkehrsgefahr, die durch LKW-Reifenabrispuren festgestellt wurde, wurde die Höchstgeschwindigkeit im Schadensbereich von 100 km/h auf 60 km/h reduziert.

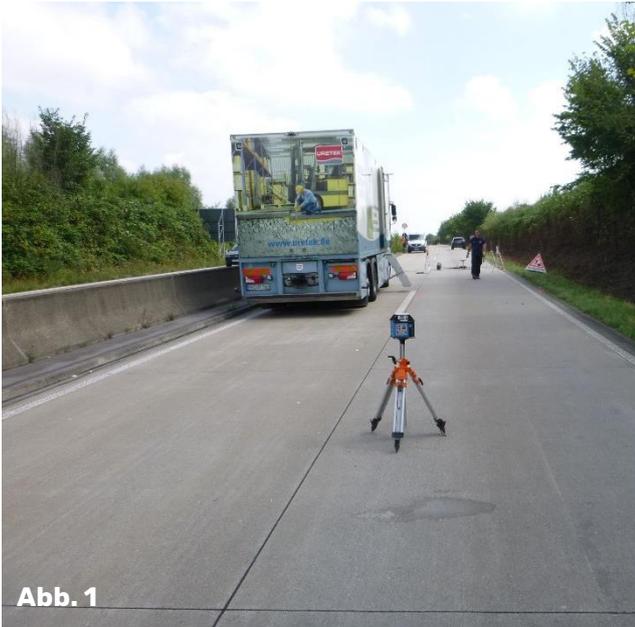
Abb. 1

An einem Wochenende mit geringer Verkehrserwartung ging dann die Sanierung des Bundesstraßenabschnitts über die Bühne. Die Baustelleneinrichtung bildet dabei lediglich ein LKW mit der gesamten Bohr- und Injektionsausrüstung (Abb. 1). In die Betonplatten wurden dann Löcher mit einem Durchmesser von 16 mm gebohrt. In die Bohrlöcher wurden Injektionslanzen eingesetzt, durch die das Zweikomponenten-Expansionsharz unter geringem, kontrolliertem Druck injiziert wurde. Durch eine sekundenschnelle Reaktion entfaltet das Harzsystem seine kontrollierte Expansionswirkung. Hohlräume werden aufgefüllt und der Untergrund verdichtet.

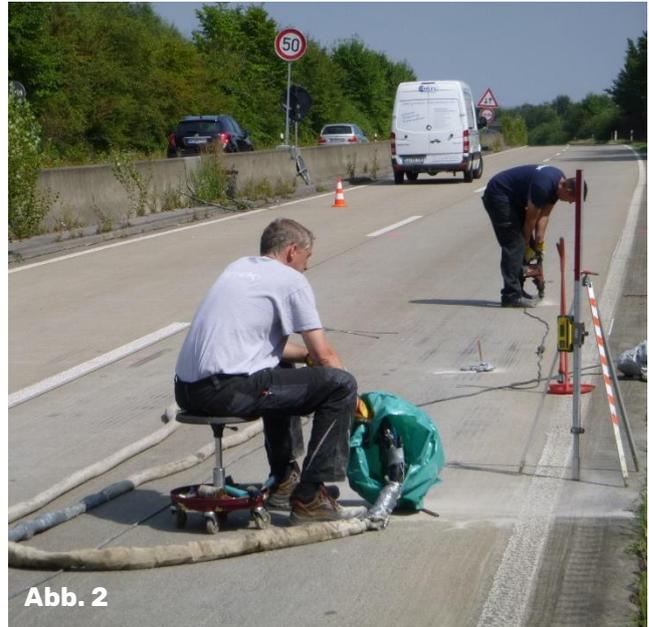
Abb. 2

Durch dosierte Injektionen und die frei werdende Expansionskraft von bis zu 500 kN/m² wurden die abgesackten Betonfahrbahnplatten millimetergenau angehoben und die Fugenbereiche stabilisiert. Die permanente Überwachung durch Nivellierlaser ermöglichte punktgenaue Anhebungen in engen Toleranzen. Abb. 2, 4 und 5 geben einen Einblick in die minimalinvasive Ausführungsweise.
