Anhebung eines Einfamilienhauses

OBJEKT
Einfamilienhaus

MASSNAHME
Fundamentanhebung

METHODE
URETEK-FloorLift[®]

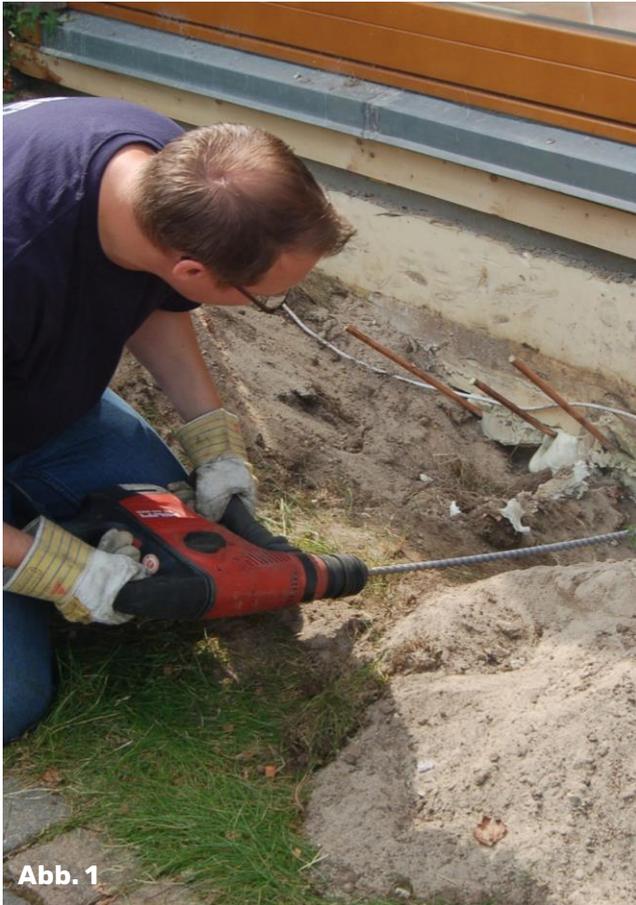
Abb. 1

Von außen, soweit wie möglich, wurden entlang der Frostschrüben Bohrungen mit einem Durchmesser von 16 mm gesetzt (Abb. 1). Die Bohrungen erfolgten in verschiedenen Winkeln, um an allen Bereichen unter die 80 m² großen Sohlplatte zu gelangen. Durch die darin eingebauten Injektionslanzen wurde das URETEK-Zweikomponenten-Expansionsharz flüssig und unter kontrolliertem Druck unter die Sohlplatte gepresst. Durch die Volumenvergrößerung der Harze (Polymerisation) und die dabei entstehende Expansionskraft wurde das Gebäude langsam und millimeterweise, vom Tiefpunkt zum Hochpunkt, in Schritten von jeweils 15 bis 20 mm wieder angehoben. Dadurch ist sichergestellt, dass die Stahlbetonsohlplatte nur geringen Biegebeanspruchungen ausgesetzt wird.

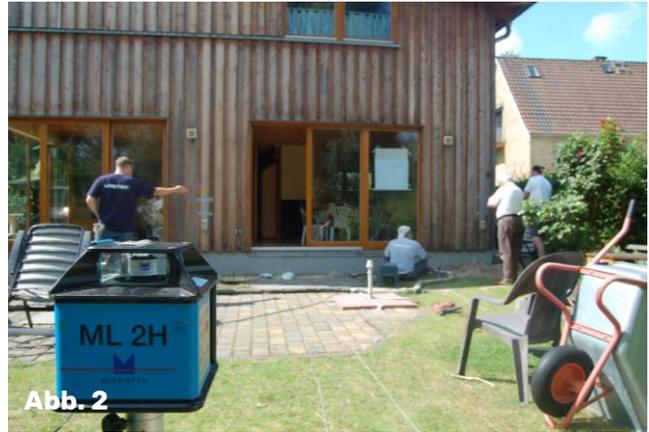
Abb. 2

Wegen der kurzen Reaktionszeit der Harze und der millimetergenauen Überwachung durch Nivellierlaser (Abb. 2) und an Wänden angebrachte, elektronische Messempfänger wurde der ganze Prozess genau kontrolliert und gesteuert.

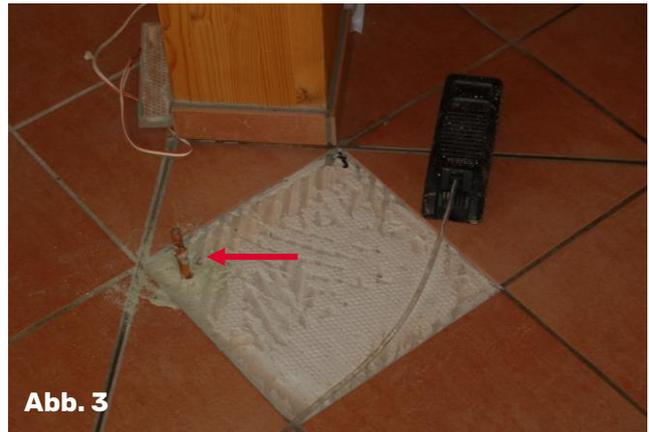
Abb. 3

Im Gebäudeinneren musste lediglich im Bereich einer Stütze eine einzelne Bohrung erstellt werden (Abb. 3). Diese konnte für mehrfache Injektionen genutzt werden. Die Bodenfliese wurde hierfür sauber gelöst und konnte nach den Injektionsarbeiten wieder zerstörungsfrei eingearbeitet werden.
