Stabilisierung eines Hochaltars

OBJEKT
Kath. Hofkirche, Dresden

MASSNAHME
Baugrundverstärkung

METHODE
URETEK DeepInjection[®]

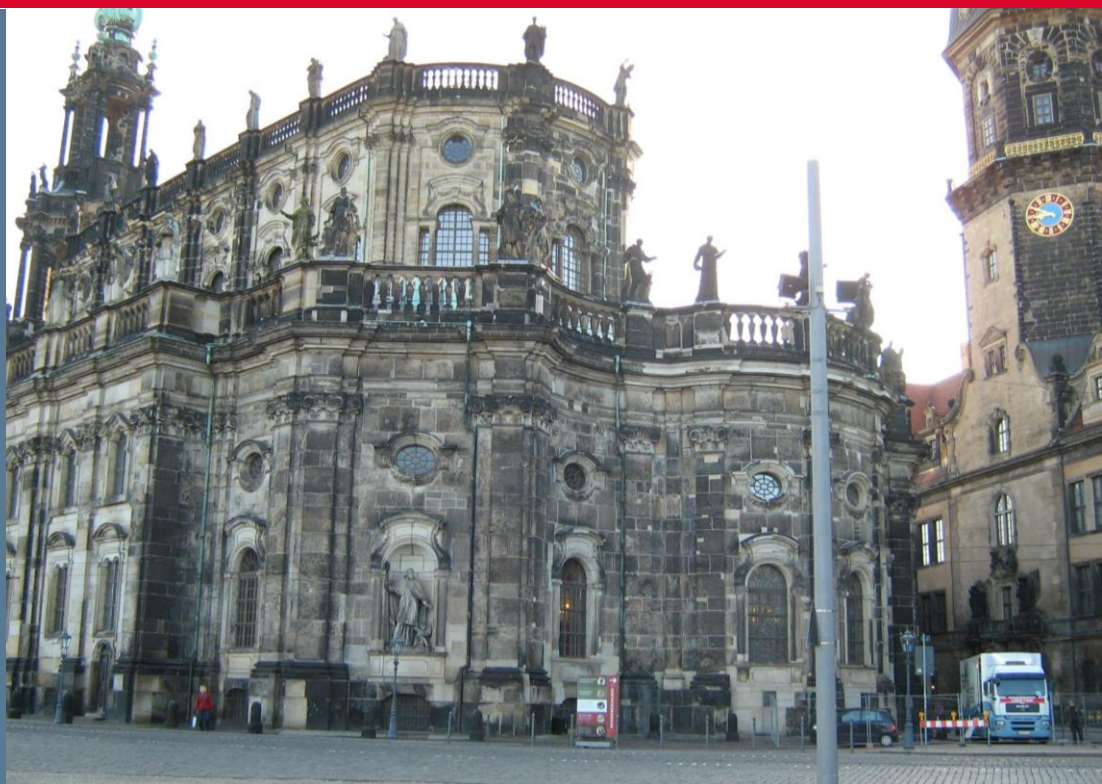
Auf einmal hatte der Untergrund nachgegeben: Darauf deuteten zumindest die Wand- und Deckenrisse hinter dem barocken Hochaltar der Katholischen Hofkirche in Dresden hin. Um die Sehenswürdigkeit im historischen Stadtzentrum vor dem Absacken zu bewahren, verdichtete URETEK den Baugrund mit Hilfe von Kunstharzinjektionen.

Dennoch sollte der Altar, der eine Grundfläche von rund fünfzehn Quadratmetern und ein Gewicht von über sechzig Tonnen besitzt, an einer weiteren Absackung gehindert werden. Um die Bausubstanz nicht zu zerstören, kam dafür nur die Tiefeninjektionsmethode von URETEK in Frage. Bei diesem bauwerksverträglichen, minimalinvasiven Verfahren wird ein expandierendes Kunstharz durch schmale Injektionslanzen in den Baugrund injiziert, das dort den Untergrund verdichtet und verstärkt.

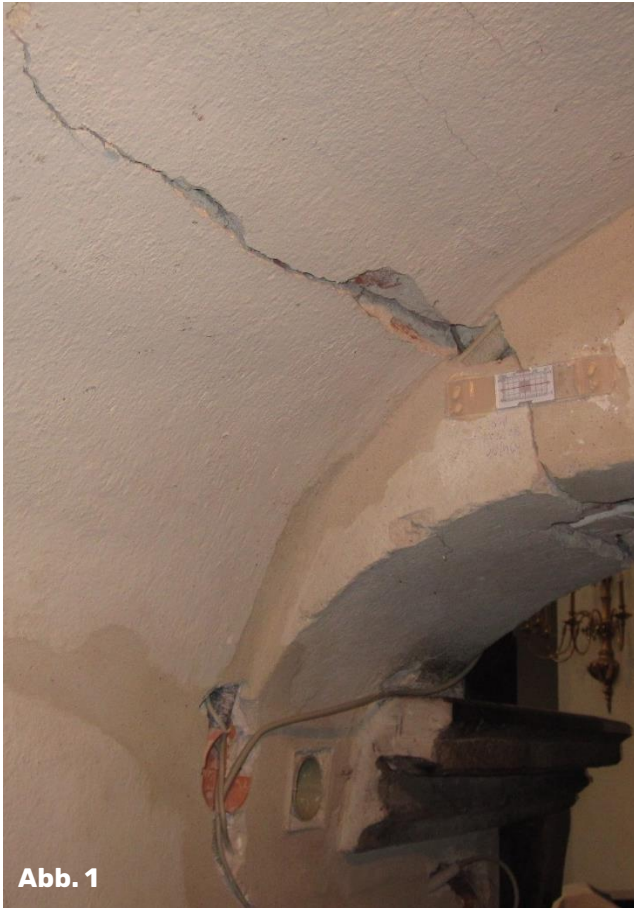
Abb. 1

An den Arkaden des Wandelgangs hinter dem Altar hatten sich Risse gebildet, die vermutlich auf Setzungen des Untergrunds zurückzuführen waren (Abb. 1). Um die Gefährdungslage exakt abschätzen und der Ursache für die Senkungen auf den Grund gehen zu können, ließ ein Ortsansässiger Architekturbüro Baugrunduntersuchungen durchführen. Dabei stellte man fest, dass unterhalb der Fußbodenbefestigung eine Auffüllung aus Sanden und Kiesen mit einer locker bis mitteldichten Lagerung vorhanden ist. Ob dies jedoch den Auslöser für die Rissbildung darstellte, konnte das Gutachten nicht schlüssig beantworten.

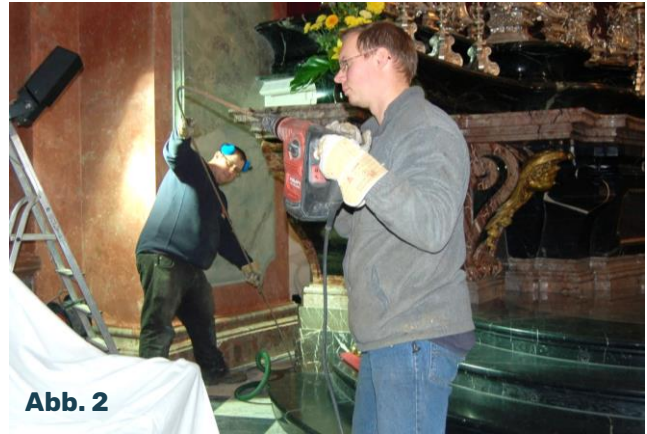
Abb. 2

Durch in Borlöchern eingebaute Injektionslanzen mit einem Durchmesser von 12 mm wurde das Zweikomponenten-Expansionsharz flüssig und unter kontrolliertem Druck in den anstehenden Baugrund gepresst. Damit der Fliesenbelag gänzlich unversehrt bleibt, setzte das URETEK Team die Bohrungen an der Wand hinter dem Altar an (Abb. 2 und 3).
